*Verkehrsrichtplan Frauenfeld  
Fuss- und Velocheck – Erhebung*

*31.08.2009*

*Stadt Frauenfeld*

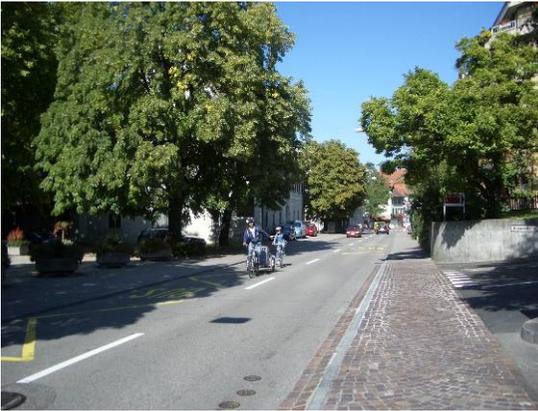
<i>NR</i>	<i>Ort</i>	<i>Verkehrsträger</i>	<i>Typ</i>	<i>Beschreibung</i>	<i>Priorität</i>	<i>Foto</i>
3	Zürcherstrasse	Velo	Konfliktstrecke	In der Zürcherstrasse im Bereich Vorstadt fehlen Radstreifen und die PW gefährden Velofahrer oft beim Überholen.	mittel

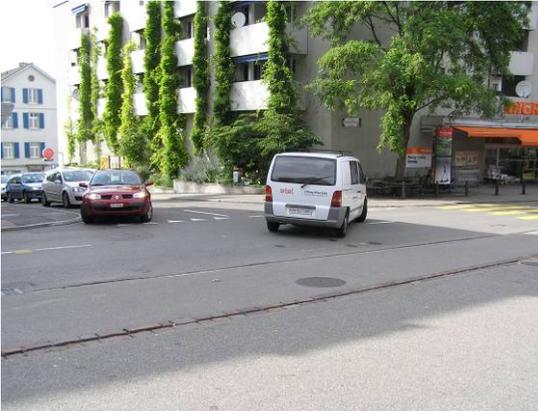
4	Zeughausstrasse	Fuss	Konfliktpunkt	Ein Fussgängerstreifen zur Querung der Zeughausstrasse fehlt.	mittel

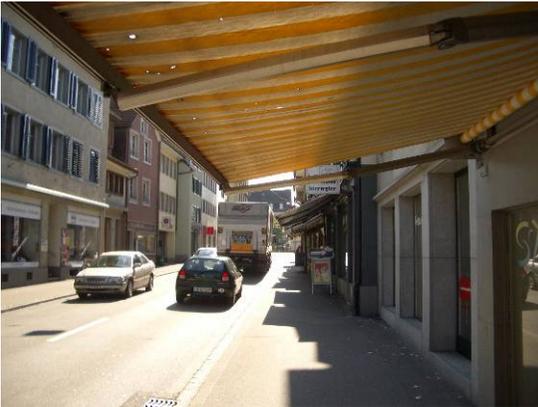
NR	Ort	Verkehrsträger	Typ	Beschreibung	Priorität	Foto
5	Zürcherstrasse Ost	Velo	Konfliktpunkt	Vor dem „Sonnebeck“ haltende PW behindern den Veloverkehr.	hoch

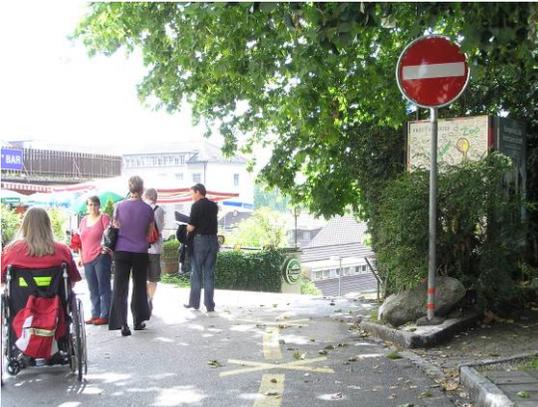
6	Grabenstrasse	Fuss Velo	Konfliktstrecke	<p>Die Einbahnregelung in der Grabenstrasse sollte für Velofahrer aufgehoben werden.</p> <p>Es herrscht ein Konflikt zwischen dem hohen Verkehrsaufkommen im MIV und dem Fuss- und Veloverkehr.</p> <p>Die Ausgewiesenen Schrägparkplätze sind falsch platziert – Schrägparkieren sollte auf dem Trottoir nicht erlaubt sein.</p> <p>Anlieferung des Migros wird zukünftig wahrscheinlich über die Grabenstrasse (LKW-Fahrverbot) erfolgen, wodurch sich die Situation verschärfen wird.</p>

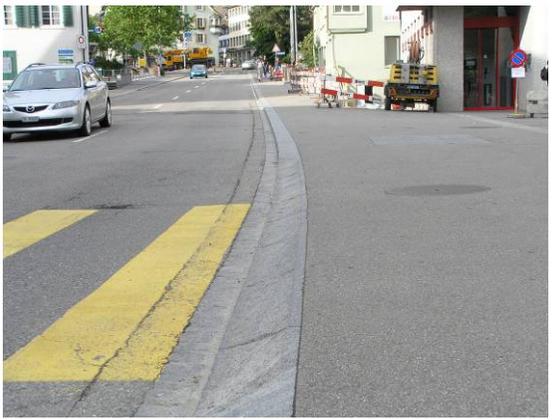
<i>NR</i>	<i>Ort</i>	<i>Verkehrsträger</i>	<i>Typ</i>	<i>Beschreibung</i>	<i>Priorität</i>	<i>Foto</i>
7	Zürcherstrasse	Fuss	Konfliktpunkt	Veloverkehr bergwärts sollte auf dem Trottoir fahren können (Handbike – Behinderte).	niedrig

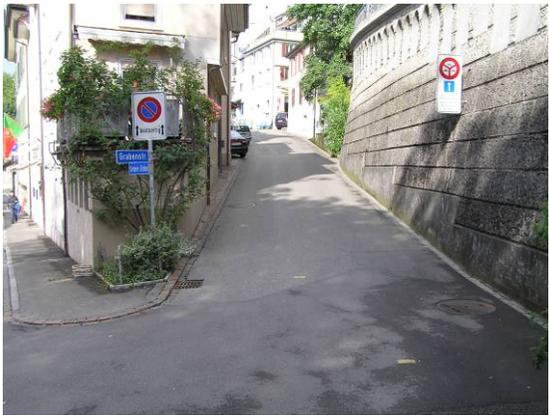
8	Grabenstrasse	Velo	Konfliktpunkt	Die Einmündung Grabenstrasse ist unübersichtlich. Für Velofahrer sollte an der Einmündung Hinterer Graben „Stop“ signalisiert sein.	hoch

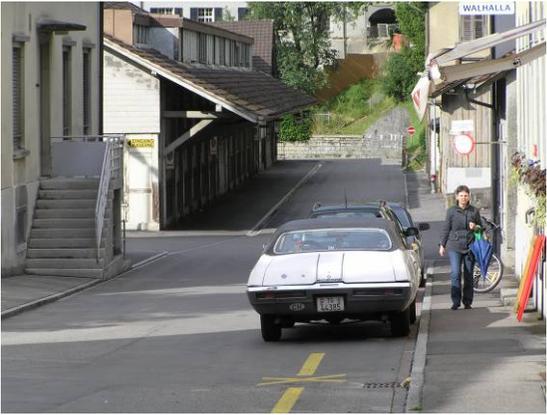
<i>NR</i>	<i>Ort</i>	<i>Verkehrsträger</i>	<i>Typ</i>	<i>Beschreibung</i>	<i>Priorität</i>	<i>Foto</i>
9	Hinterer Graben	Velo	Konfliktstrecke	Wegen des allgemeinen Fahrverbotes ist diese Verbindung für den Veloverkehr nicht offen. Es handelt sich um Hoheitsgebiet des Bundes.	gering

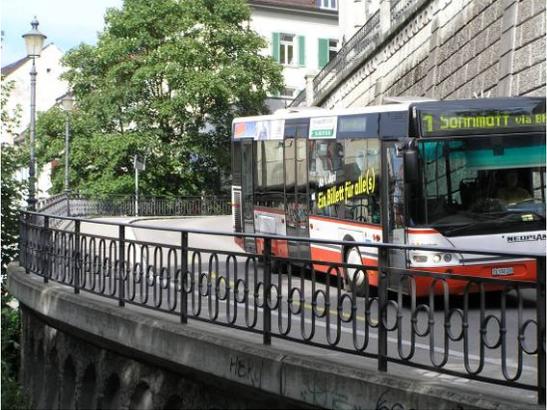
10	"Himalaya"	Velo	Konfliktstrecke	Konflikt Bus – Velo; für Velo öffnen?	niedrig

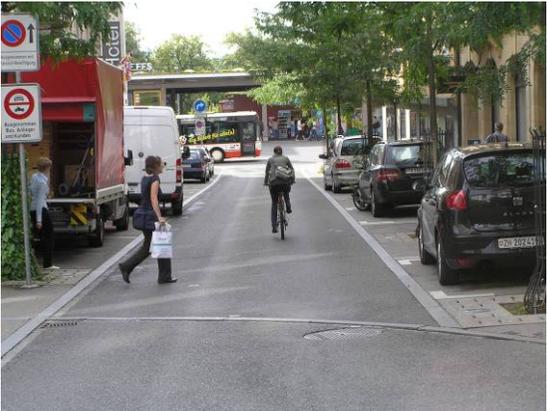
NR	Ort	Verkehrsträger	Typ	Beschreibung	Priorität	Foto
11	Oberstadtstrasse	Velo Bus!	Konfliktstrecke	<p>Bus: Einmündung Bahnhofplatz theoretisch Rechtsvortritt, wird aber nicht beachtet.</p> <p>Es wird auf der Ausweichstelle parkiert.</p> <p>In der Einbahn entgegengesetzter Richtung fehlt ein Velostreifen.</p> <p>Das Fahrverbot, von dem Kunden der anliegenden Geschäfte ausgenommen sind, wird oft nicht beachtet und kann auch nicht kontrolliert werden.</p>	mittel

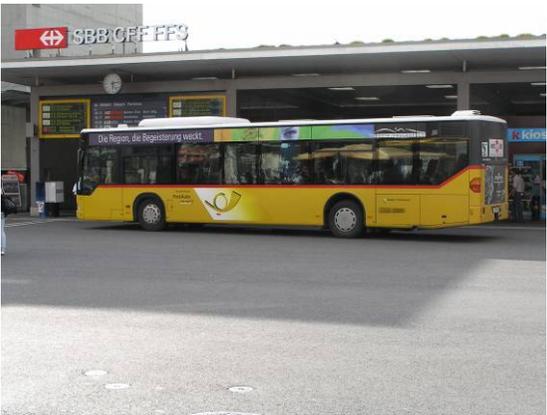
12	Bahnhofplatz	Fuss	Konfliktpunkt	<p>Der Bus (Postauto) verstellt den Zugang zur Haupttreppe des Bahnhofs.</p>	hoch

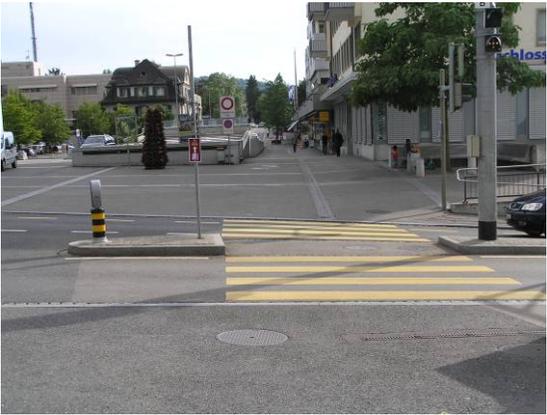
15	Bahnhofplatz	Velo	Konfliktpunkt	Bei der Querungsstelle der Rheinstrasse in Richtung Westen fehlt der Aufstellbereich für querende Velofahrer. Bei der LSA (bei Busausfahrt) fehlt ein Lichtsignal für Velofahrende.	gering

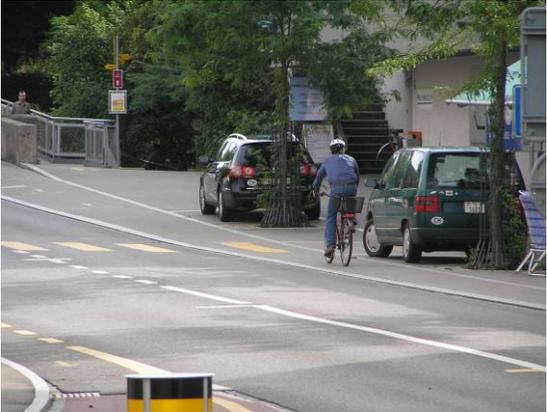
NR	Ort	Verkehrsträger	Typ	Beschreibung	Priorität	Foto
16	Rheinstrasse	Velo	Konfliktstrecke	An der Rheinstrasse fehlt ein Radstreifen Bergwärts zur vorbeifahrt an den oft stauenden PW-Kolonnen.	mittel	
17	Bahnhofstrasse	Velo	Konfliktpunkt	Es gibt einen Konflikt mit den PW die zum Einfahren in die Parkplätze am Strassenrand den Veloweg kreuzen.  Zudem ist der Sicherheitsabstand zwischen Parkplätzen und Veloweg zu gering, so das öffnende Türen bei parkierten PW Velofahrer gefährden können.	hoch

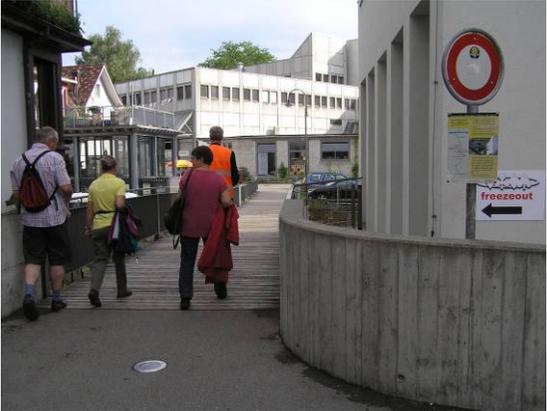
18	Baliersteg	Velo	Konfliktstrecke	Parkierung nicht in Fussweg.  Fahrverbot für Velos sollte aufgehoben werden.	gering

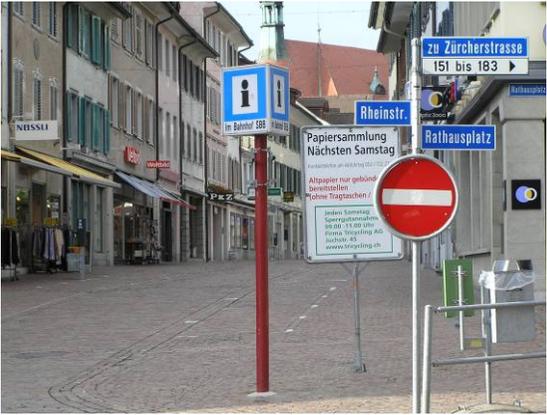
NR	Ort	Verkehrsträger	Typ	Beschreibung	Priorität	Foto
19	Postplatz	Velo	Konfliktstrecke	Zufahrt aus Richtung Postplatz in Altstadt sollte für Velos gestattet sein.  In der Altstadt sollten Einbahnstrassen für den Veloverkehr generell auch in Gegenrichtung geöffnet werden.	hoch

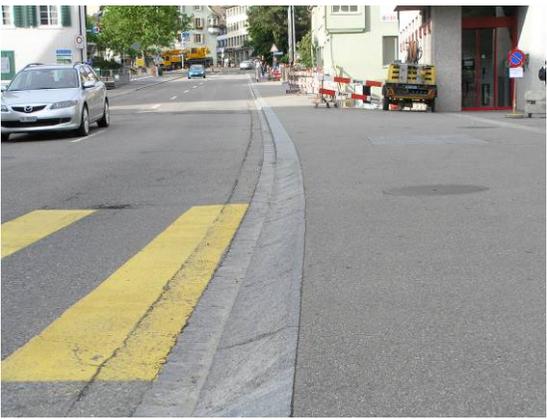
<i>NR</i>	<i>Ort</i>	<i>Verkehrsträger</i>	<i>Typ</i>	<i>Beschreibung</i>	<i>Priorität</i>	<i>Foto</i>
--	Allgemein			<p>Abschrägungen bei Trottoirs fehlen häufig. Für Behinderte sind zu steile Abschrägungen nicht überwindbar.</p> <p>Türöffnung entgegen Gehrichtung mit Rampen für Rollstuhlfahrer problematisch</p>	niedrig

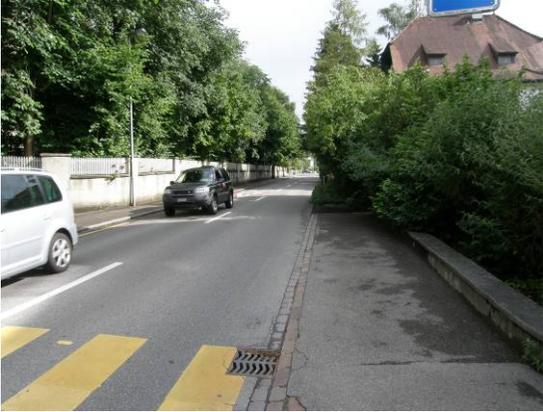
NR	Ort	Verkehrsträger	Typ	Beschreibung	Priorität	Foto
23	Ringstrasse	Velo	Konfliktpunkt	Die Querung am Knoten Ringstrasse und Aligsserstrasse ist vor allem bei hohem Verkehrsaufkommen schwierig.	mittel

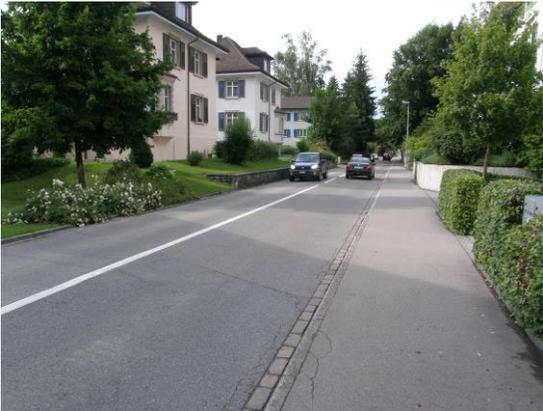
NR	Ort	Verkehrsträger	Typ	Beschreibung	Priorität	Foto
24	Ringstrasse	Fuss Velo	Konfliktstrecke	<p>Die Ringstrasse ist sehr eng und teilweise fehlt das Trottoir auf einer Strassenseite.</p> <p>Die Verkehrsbelastung in der Ringstrasse ist sehr hoch.</p> <p>Evtl. Einbahnverkehr mit Radstreifen in beide Richtungen einrichten.</p>	hoch

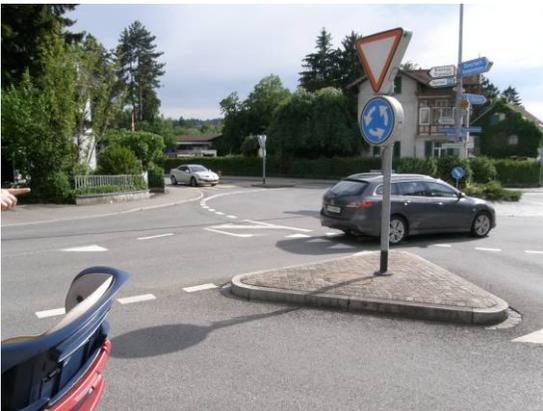
25	Kreisel Chappenzipfel	Velo	Konfliktpunkt	<p>Die PW aus Richtung Thundorferstrasse fahren oft zu schnell in den Kreisel ein und gefährden Velofahrer die von der Neuhauserstrasse in den Kreisel fahren.</p>	mittel

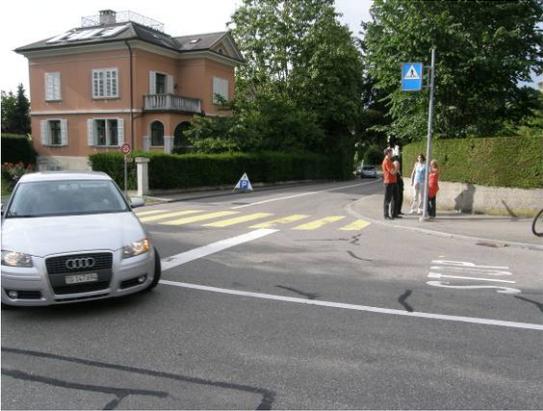
29	Ringstrasse	Fuss	Konfliktpunkt	Die PW sind oft sehr schnell und gefährden Fussgänger am Knoten Ringstrasse und Speicherstrasse.  „Nagelbrett“ auf Sicherheitslinie als Lösung.  Gefahrenlampe vor Sicherheitslinie?  Velofahrer benützen oft das Trottoir.  Einbahnstrasse?  Der Bus muss von der Speicherstrasse auf die andere Seite der Ringstrasse.	mittel

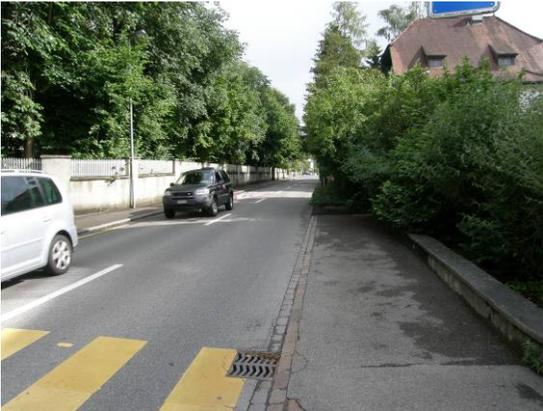
NR	Ort	Verkehrsträger	Typ	Beschreibung	Priorität	Foto
30	Ringstrasse	Velo	Konfliktpunkt	<p>Velofahrer die die Ringstrasse beim Knoten Staubeggstrasse aus Richtung Stadt kommend queren haben bei dem Stop eine schlechte Sicht nach links. Autofahrer die aus Richtung Kanti die Ringstrasse zur Zürcherstrasse fahren werden sehr spät gesehen. Das Aufstellen eines Spiegels könnte das Problem evtl. lösen.</p> <p>Bei der Einfahrt des Stadtbusses in die Staubeggstrasse raubt der Bus den Velofahrern den Platz.</p>	mittel

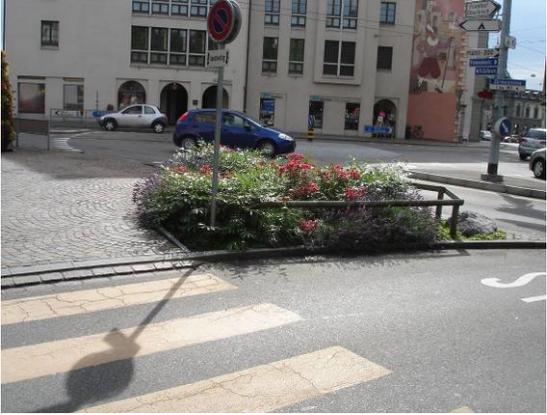
NR	Ort	Verkehrsträger	Typ	Beschreibung	Priorität	Foto
33	Thundorferstrasse	Velo	Konfliktstrecke	Die Einbahnregelung sollte für Veloverkehr aufgehoben werden. Die Zufahrt für Velos aus dem Knoten in die Thundorferstrasse sollte mittels Bypass über die Rabatte ausgebaut werden.	hoch

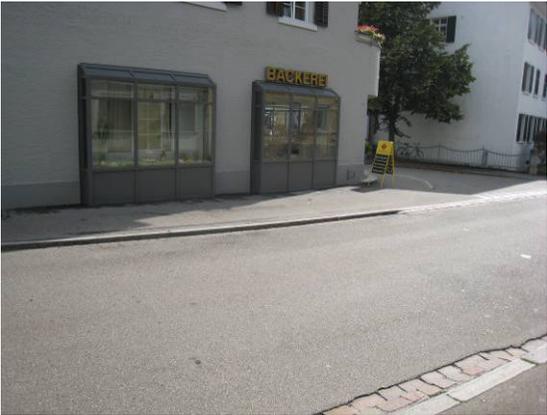
<i>NR</i>	<i>Ort</i>	<i>Verkehrsträger</i>	<i>Typ</i>	<i>Beschreibung</i>	<i>Priorität</i>	<i>Foto</i>
34	Thundorferstrasse	Fuss	Konfliktpunkt	Auf dem Gehweg vor der Bäckerei wird parkiert, obwohl die Bäckerei unmittelbar daneben eigene Parkplätze hat.	mittel

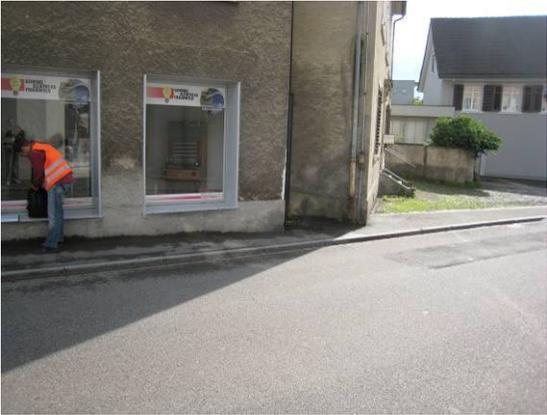
35	Thundorferstrasse	Fuss	Konfliktpunkt	Eine Engstelle lässt dem Fussverkehr auf dem Trottoir nicht mehr als 50 cm Platz.	niedrig

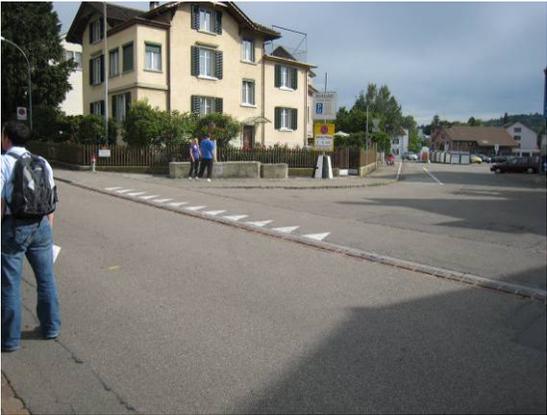
<i>NR</i>	<i>Ort</i>	<i>Verkehrsträger</i>	<i>Typ</i>	<i>Beschreibung</i>	<i>Priorität</i>	<i>Foto</i>
36	Thundorferstrasse	Fuss	Konfliktpunkt	Auf diesem wichtigem Schulweg fehlt ein Fussgängerstreifen zur Querung der Thundorferstrasse.	hoch

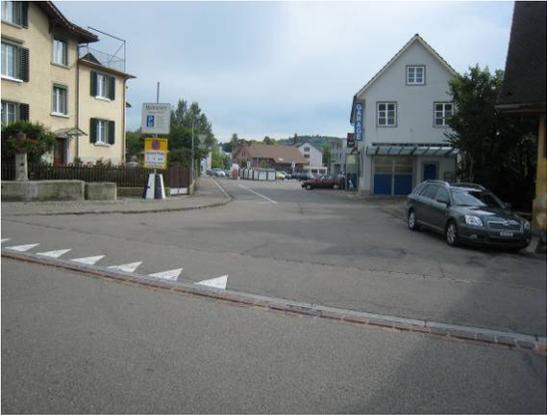
37	Parkplatz Marktplatz	Fuss	Konfliktstrecke	Die Querbarkeit des Parkplatzes für Fussgänger ist wegen der dichten Parkierung nicht gewährleistet. Fussgänger müssen aussenherum Umwege laufen.	niedrig

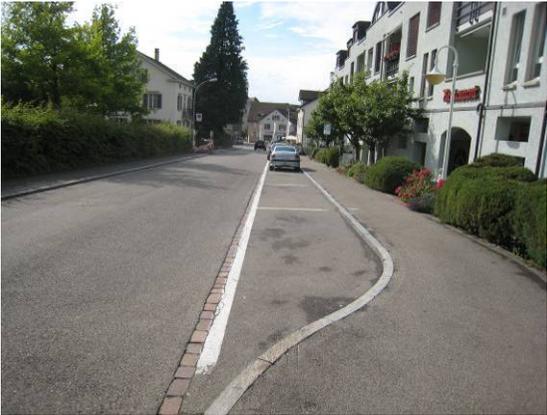
<i>NR</i>	<i>Ort</i>	<i>Verkehrsträger</i>	<i>Typ</i>	<i>Beschreibung</i>	<i>Priorität</i>	<i>Foto</i>
38	Thundorferstrasse	Velo	Konfliktstrecke	Längsparkieren entlang der Strasse ohne Sicherheitsabstand zur Fahrbahn ist gefährlich für Velofahrer (öffnen der Autotüren beim Aussteigen aus dem PW).	mittel

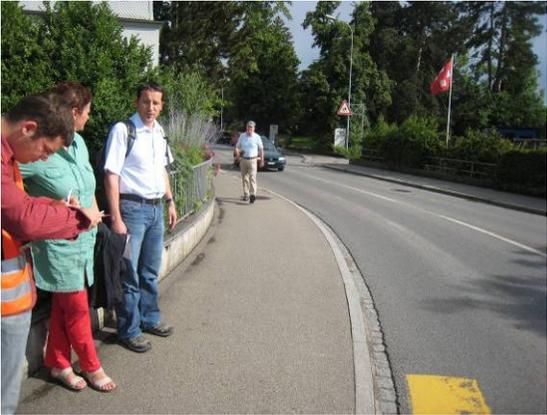
39	Thundorferstrasse	Fuss	Konfliktpunkt	Der Sichtbezug zwischen PW die aus Richtung Spital in den Kreisel einfahren und Fussgängern die am Fussgängerstreifen die Fahrbahn queren wollen ist sehr schlecht.	hoch

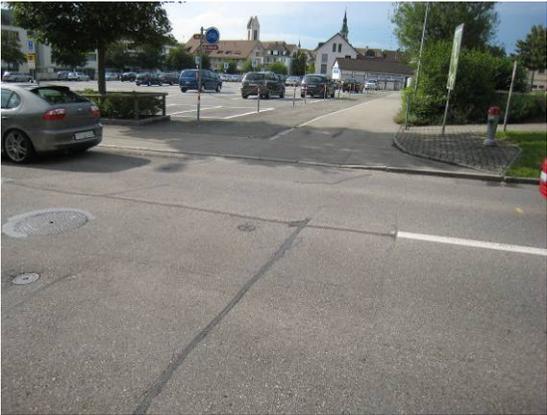
<i>NR</i>	<i>Ort</i>	<i>Verkehrsträger</i>	<i>Typ</i>	<i>Beschreibung</i>	<i>Priorität</i>	<i>Foto</i>
40	Marktstrasse	Fuss	Konfliktpunkt	Das Trottoir endet auf einer Strassenseite, aber ein Fussgängerstreifen zum Queren der Fahrbahn fehlt	hoch

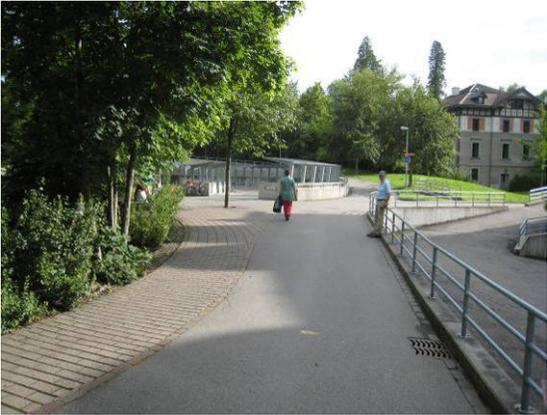
41	Oberstufenzentrum Reuteneu	Fuss	Konfliktpunkt	Auf dem gesamtem Areal um das Oberstufenzentrum Reuteneu herum ist die Beleuchtung schlecht.	niedrig

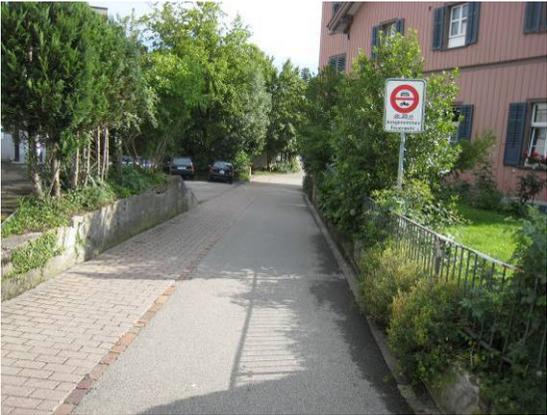
NR	Ort	Verkehrsträger	Typ	Beschreibung	Priorität	Foto
42	Zufahrt zum Veloabstellplatz Oberstufenzentrum Reutene	Velo	Konfliktstrecke	Die Zufahrt zum Veloabstellplatz dient auch als Zufahrt zum Besucherparkplatz einer Gaststätte. Es kommt hier häufig zu gefährlichen Situationen weil PW zu schnell in die schmale Zufahrt einbiegen.	hoch

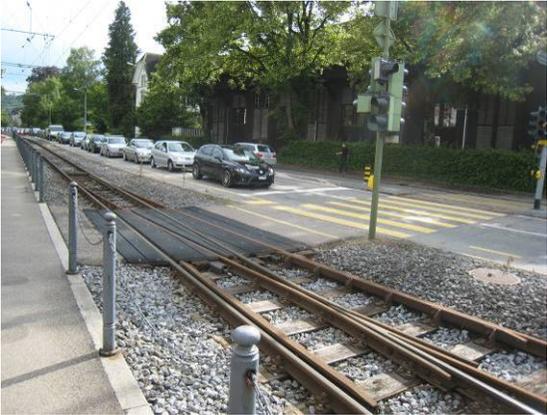
43	St. Gallerstrasse	Fuss	Konfliktpunkt	Zwischen Bahntrassée und Strasse gibt es einen nur ca. 1 m breiten Aufenthaltsbereich als Querungshilfe. Vor allem für Eltern mit Kinderwagen ist dieser viel zu schmal, so dass die häufig zwischen Bahn und Strasse „eingquetscht“ werden, wenn sie beim Queren dort halten müssen.	hoch

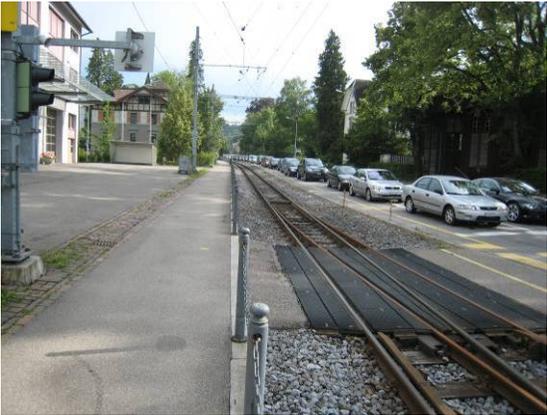
<i>NR</i>	<i>Ort</i>	<i>Verkehrsträger</i>	<i>Typ</i>	<i>Beschreibung</i>	<i>Priorität</i>	<i>Foto</i>
44	St. Gallerstrasse	Velo	Konfliktstrecke	Die Radstreifen an der St. Gallerstrasse werden auf Grund der hohen Belastung als nicht ausreichend zum Schutz von Velofahrern empfunden.	mittel

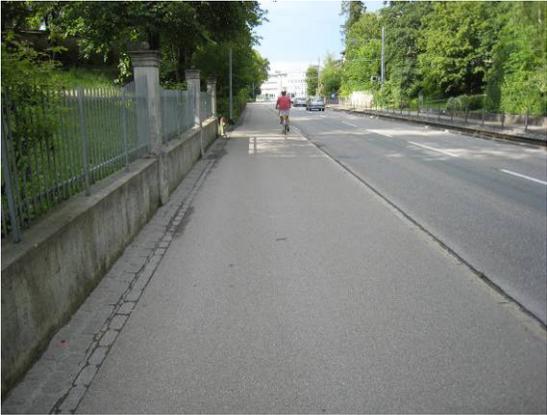
45	St. Gallerstrasse	Fuss Velo	Konfliktstrecke	Der gemeinsame Fuss- und Radweg ohne jede Trennung wird als gefährlich empfunden.	niedrig

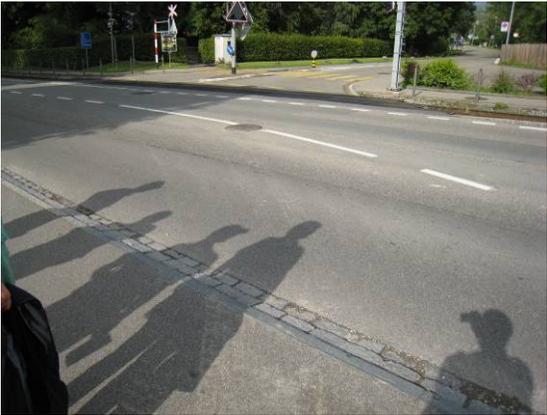
NR	Ort	Verkehrsträger	Typ	Beschreibung	Priorität	Foto
46	St. Gallerstrasse	Fuss Velo	Konfliktpunkt	Die Verbindung zwischen Reutenenstrasse und Badstrasse ist bei der derzeitigen Knotengestaltung sehr schlecht.	hoch

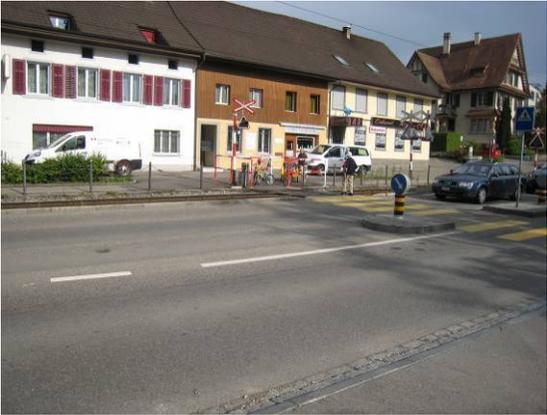
47	St. Gallerstrasse	Velo	Konfliktpunkt	Auf Grund der schlechten direkten Verbindung zwischen Reutenenstrasse und Badstrasse benutzen Velofahrer häufig den Fussgängerstreifen zum Queren der Strasse. Dieser ist jedoch auf Seite des Bahntrassées mit einem „Umlaufgeländer“ versehen. Insbesondere Radfahrer mit Anhänger passen hier nur mit grosser Mühe durch.	mittel

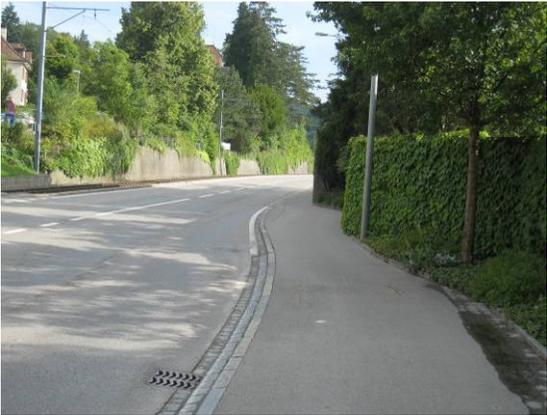
NR	Ort	Verkehrsträger	Typ	Beschreibung	Priorität	Foto
48	St. Gallerstrasse	Fuss Velo	Konfliktpunkt	Eine Einengung auf der bahnabgewandten Fahrbahnseite verengt den gemeinsamen Geh-Radweg auf ca. 1 m.	mittel

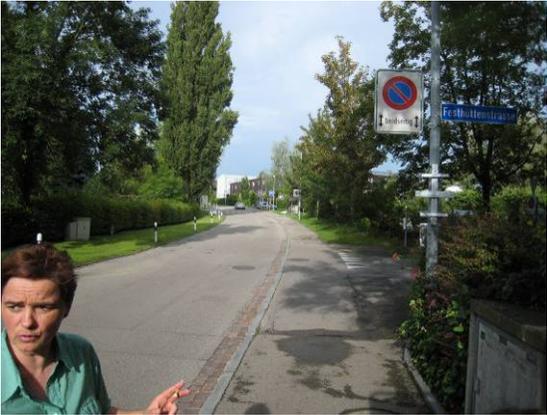
49	Reutenenstrasse	Fuss Velo	Konfliktstrecke	Das Geschwindigkeitsniveau in der Reutenenstrasse wird als zu hoch empfunden.  Zudem wird sie häufig als Schleichweg genutzt.	mittel

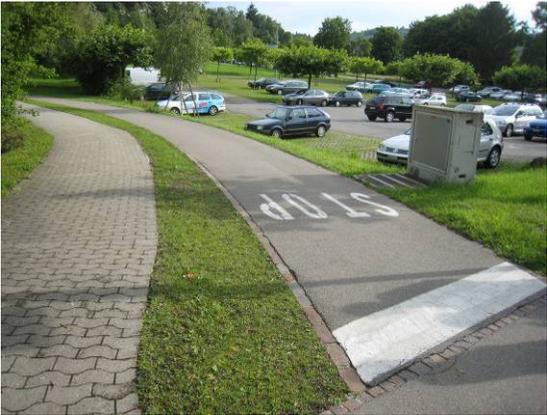
<i>NR</i>	<i>Ort</i>	<i>Verkehrsträger</i>	<i>Typ</i>	<i>Beschreibung</i>	<i>Priorität</i>	<i>Foto</i>
50	Reutenenstrasse	Velo	Konfliktpunkt	Der Veloverkehr auf dem Veloweg hat ein Stoppschild, an das sich viele Velofahrer nicht halten, sondern ungebremst in die Reutenenstrasse einbiegen bzw. diese queren.	hoch

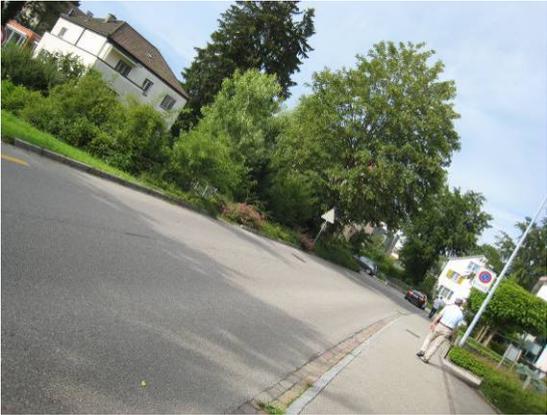
51	Reutenenstrasse	Fuss	Konfliktstrecke	Ein Trottoir zwischen der Thundorferstrasse und dem Zugang zum Schulhaus Reutenen fehlt	hoch

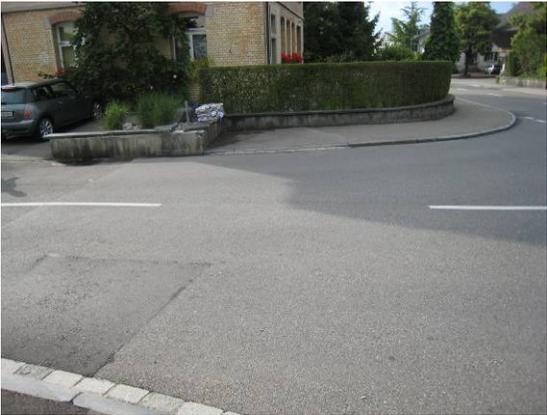
NR	Ort	Verkehrsträger	Typ	Beschreibung	Priorität	Foto
52	Reutenenstrasse	Fuss	Konfliktpunkt	Ein Fussgängerstreifen zur Querung der Reutenenstrasse fehlt, obwohl das Trottoir an dieser Stelle einseitig endet.	hoch

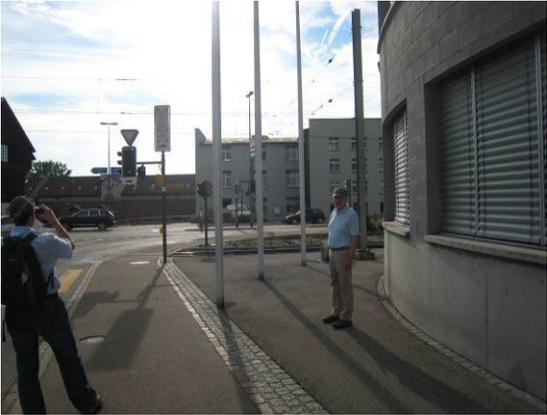
53	St. Gallerstrasse	Fuss Velo	Konfliktpunkt	Fussgänger die die St. Gallerstrasse aus Richtung Marktstrasse queren wollen werden in einer unverträglichen LSA-Phase mit dem MIV, der aus Richtung Marktstrasse nach Rechts in die St. Gallerstrasse einbiegt, geführt. Das führt trotz des angebrachten Blinklichts „Achtung Fussgänger“ oft zu Konflikten zwischen Fussgängern und dem MIV.  Radfahrer sollten eine Bevorzugung in der LSA-Schaltung bekommen.	hoch

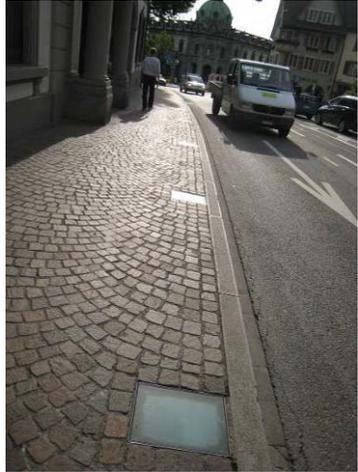
<i>NR</i>	<i>Ort</i>	<i>Verkehrsträger</i>	<i>Typ</i>	<i>Beschreibung</i>	<i>Priorität</i>	<i>Foto</i>
54	Rathausplatz	Velo	Konfliktstrecke	Die vor dem Rathaus in den Trottoir eingelassenen Leuchten blenden nachts die vorbeifahrenden Velofahrer.	mittel

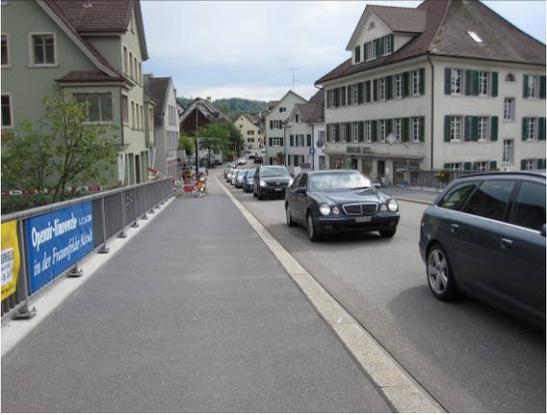
NR	Ort	Verkehrsträger	Typ	Beschreibung	Priorität	Foto
55	Zürcherstrasse	Velo	Konfliktstrecke	Im Abschnitt Laubgasse und Postkreisel fehlt ein Radstreifen (insbes. Bergwärts für die Vorbeifahrt an rückstauenden Fahrzeugen).	mittel

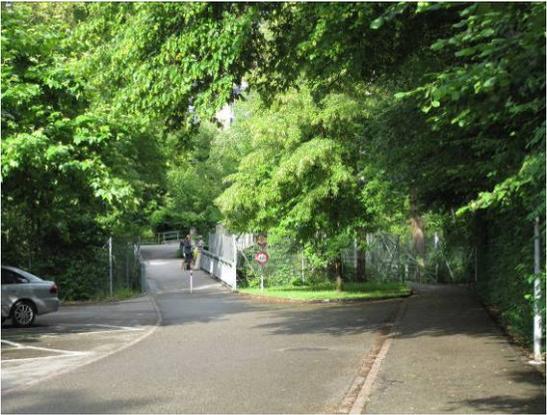
NR	Ort	Verkehrsträger	Typ	Beschreibung	Priorität	Foto
57	Badstrasse	Fuss	Konfliktpunkt	Es gibt eine Brücke für Velos und eine Brücke für Fussgänger, diese sind jedoch nicht ausreichend signalisiert. Velos fahren teilweise sehr schnell auf die Fussgängerbrücke und gefährden die Fussgänger. Die Fussgängerbrücke ist zu eng und zu wenig gesichert.	niedrig

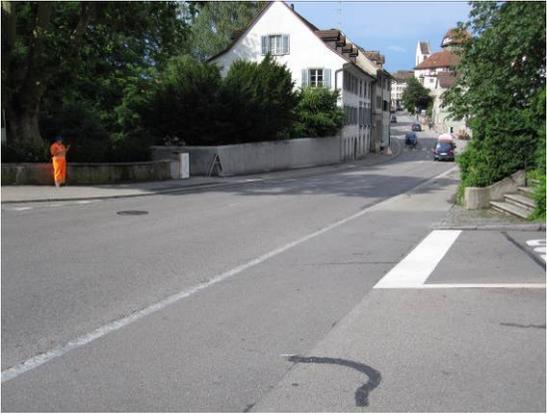
58	Zürcherstrasse	Fuss	Konfliktpunkt	Aus dem Coop-Parkplatz ausfahrende PW beachten die Fussgänger auf dem Trottoir zu wenig, weil sie sich auf den Verkehr auf der Zürcherstrasse konzentrieren.	hoch

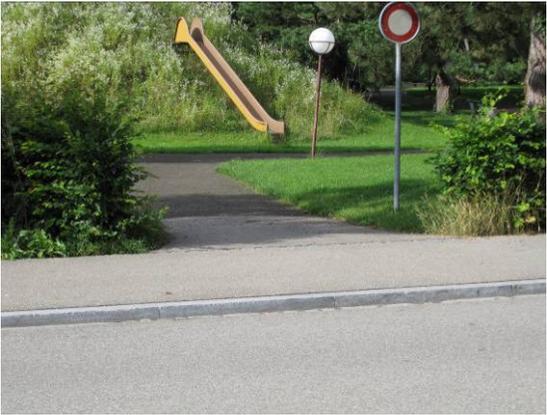
<i>NR</i>	<i>Ort</i>	<i>Verkehrsträger</i>	<i>Typ</i>	<i>Beschreibung</i>	<i>Priorität</i>	<i>Foto</i>
59	Zürcherstrasse	Fuss	Konfliktpunkt	Im gesamten Bereich um das Altenheim herum sind die Bordsteine zu hoch.	hoch

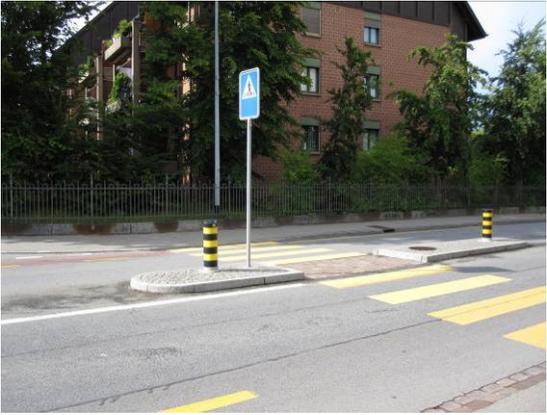
60	Zürcherstrasse	Fuss Velo	Konfliktpunkt	Auf dem Schulweg Zürcherstrasse/Laubgasse können Kinder trotz Fussgängerstreifen schlecht queren.  PW parkieren vor dem Lebensmittelgeschäft oft auf dem Trottoir.  Wenn der Bus aus Richtung Langgasse in die Zürcherstrasse fährt, dann überfährt er den Velostreifen.	mittel

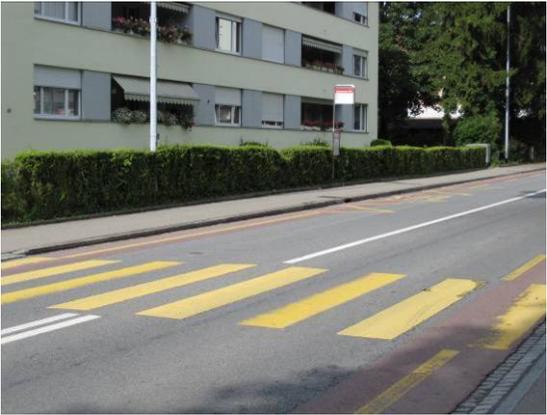
NR	Ort	Verkehrsträger	Typ	Beschreibung	Priorität	Foto
61	Zürcherstrasse	Fuss	Konfliktpunkt	Haltende Busse werden von PW überholt, der direkt hinter der Haltestelle liegende Fussgängerstreifen ist für die PWs jedoch nicht wahrnehmbar.	hoch

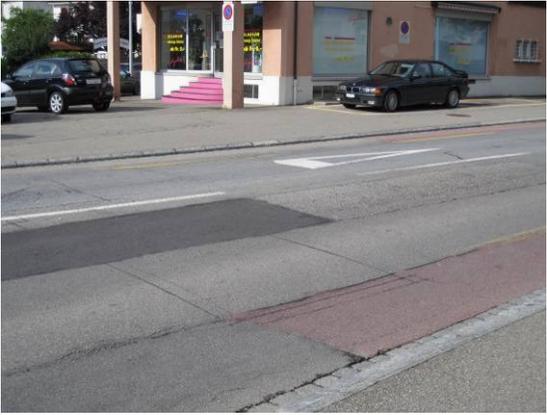
62	Talbachplatz	Velo	Konfliktpunkt	Der Kreisel ist für Velofahrer problematisch, weil es keine Ausweichmöglichkeiten gibt.  Der Velostreifen endet am Kreisel.	hoch

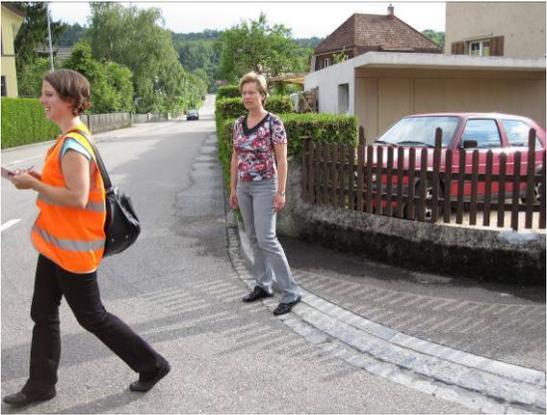
NR	Ort	Verkehrsträger	Typ	Beschreibung	Priorität	Foto
64	Talackerstrasse	Fuss	Konfliktpunkt	<p>Die Geschwindigkeit auf der Gerlikonerstrasse (Signalisiert T-50) ist zu hoch. Es sollte eine T-30 Zone eingerichtet werden.</p> <p>Das Trottoir hört vor der Hecke auf.</p> <p>Die Sicht ist schlecht und erschwert das Queren der Gerlikonerstrasse.</p>	mittel

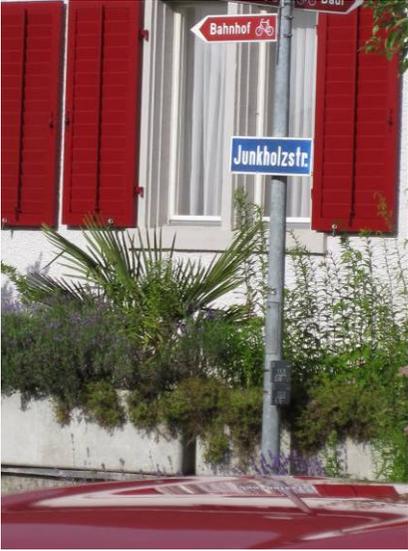
65	Talackerstrasse	Velo	Konfliktpunkt	Die Velosignalisation ist nicht durchgängig.	niedrig

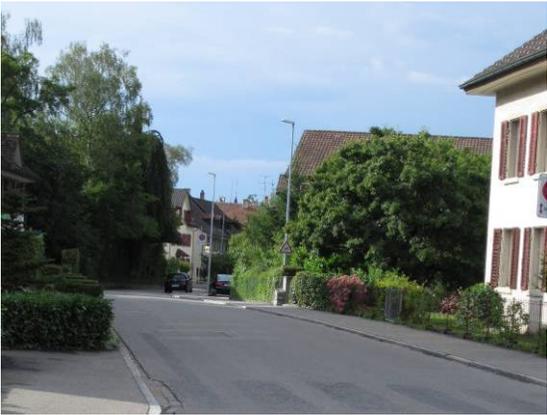
<i>NR</i>	<i>Ort</i>	<i>Verkehrsträger</i>	<i>Typ</i>	<i>Beschreibung</i>	<i>Priorität</i>	<i>Foto</i>
66	Talackerstrasse	Fuss	Konfliktpunkt	Die Geschwindigkeit auf der den Weg zur Badi querenden Walzmühlstrasse ist hoch.	mittel

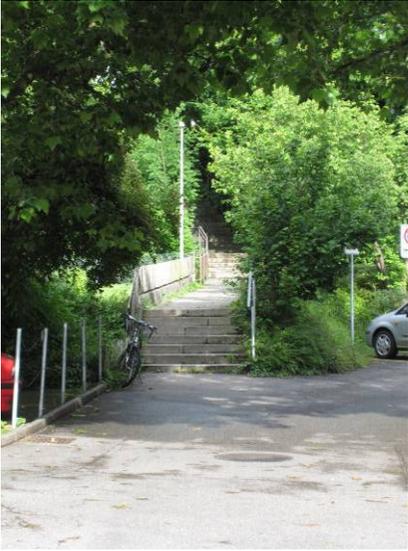
67	Parkplatz Badi	Velo	Konfliktpunkt	Die Velofahrer müssen über einen Fussweg mit Treppe. Es kommt häufig zu Konflikten zwischen ausparkenden PW und Velos.	hoch

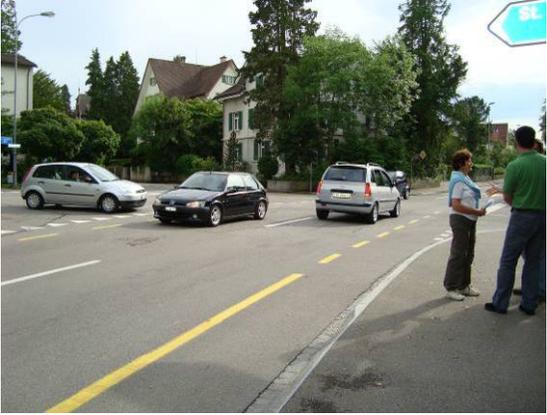
NR	Ort	Verkehrsträger	Typ	Beschreibung	Priorität	Foto
71	Murgplatz	Velo	Konfliktpunkt	<p>Für einen wichtigen Schulweg ist der Velostreifen zu schmal.</p> <p>Der Belag ist schlecht und sollte saniert werden.</p> <p>Die Signalisation der Veloführung über den Knoten ist unklar.</p>	mittel

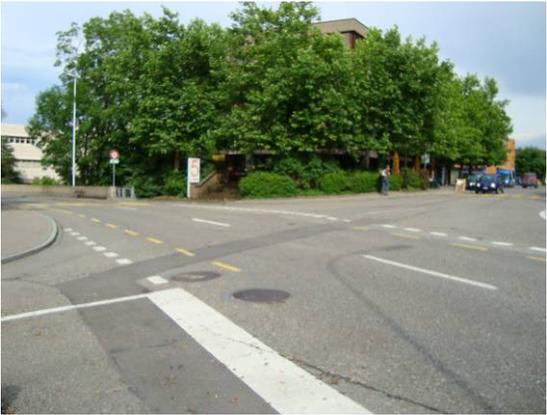
<i>NR</i>	<i>Ort</i>	<i>Verkehrsträger</i>	<i>Typ</i>	<i>Beschreibung</i>	<i>Priorität</i>	<i>Foto</i>
72	Murgplatz	Velo	Lücke im Netz	Der Velostreifen endet vor dem Knoten	mittel

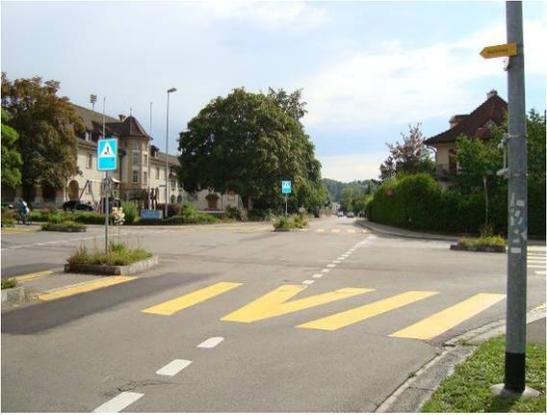
73	Bahnhofstrasse	Velo	Lücke im Netz	Auf der gesamten Strecke zwischen Altweg und Talbachplatz fehlen Velostreifen.	niedrig

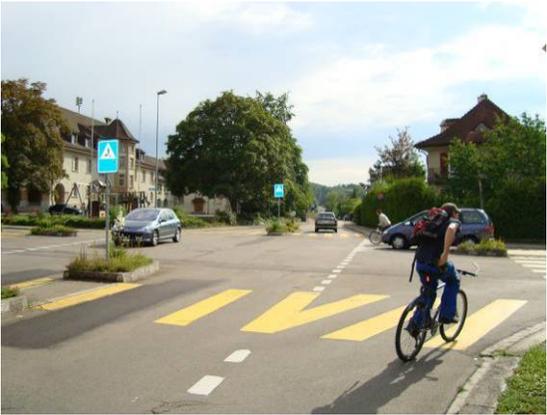
<i>NR</i>	<i>Ort</i>	<i>Verkehrsträger</i>	<i>Typ</i>	<i>Beschreibung</i>	<i>Priorität</i>	<i>Foto</i>
74	Bahnhofstrasse	Velo	Konfliktpunkt	Vom Zentrum aus ist das Abbiegen nach Links in die Laubgasse schwierig.  Die Signalisation der Veloführung über den Knoten ist Unklar.	mittel

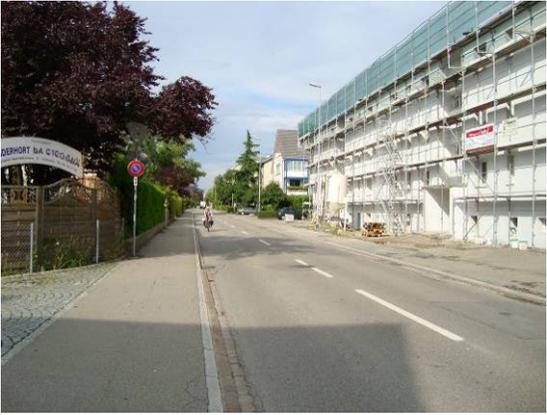
75	Bahnhofstrasse	Fuss	Konfliktpunkt	Elterntaxis beim Kinderhort behindern die Fussgänger.	niedrig

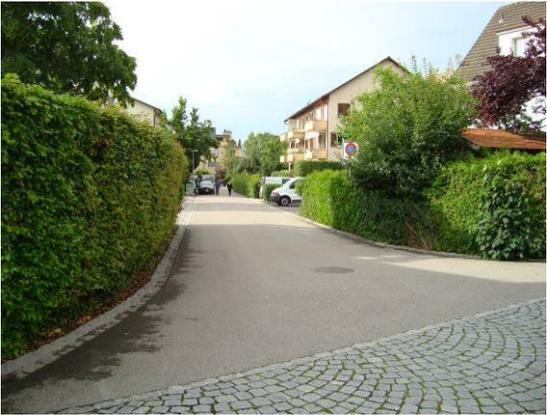
<i>NR</i>	<i>Ort</i>	<i>Verkehrsträger</i>	<i>Typ</i>	<i>Beschreibung</i>	<i>Priorität</i>	<i>Foto</i>
76	Kappelerstrasse	Fuss Velo	Konfliktstrecke	Spielplatz und Kinderhort liegen an der Kappelerstrasse die mit T-50 signalisiert ist. Hier sollte eine T-30-Zone signalisiert werden.	hoch

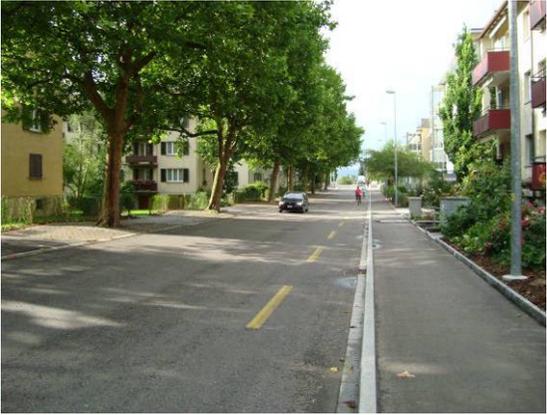
77	Bahnhofstrasse	Fuss	Konfliktpunkt	Beim EK-Zentrum wird auf dem Trottoir parkiert.  Der KreiselTalbachplatz ist wenig fussgängerfreundlich gestaltet.	mittel	
78	Häberlinstrasse	Fuss	Konfliktpunkt	Ein Fussgängerstreifen zur Querung der Hölderlinstrasse auf Höhe der Kappelerstrasse fehlt.	mittel

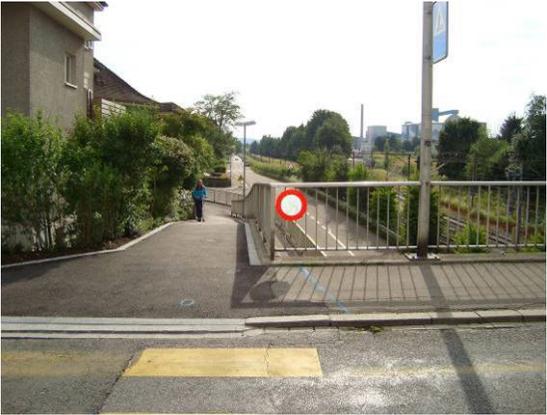
<i>NR</i>	<i>Ort</i>	<i>Verkehrsträger</i>	<i>Typ</i>	<i>Beschreibung</i>	<i>Priorität</i>	<i>Foto</i>
79	Häberlinstrasse	Fuss	Konfliktpunkt	Unübersichtliche Stelle an der Velofahrer schnell auf die Brücke einbiegen und damit häufig Fussgänger gefährden. Die Einfahrt sollte mit einem „Umlaufbügel“ versehen werden.	mittel

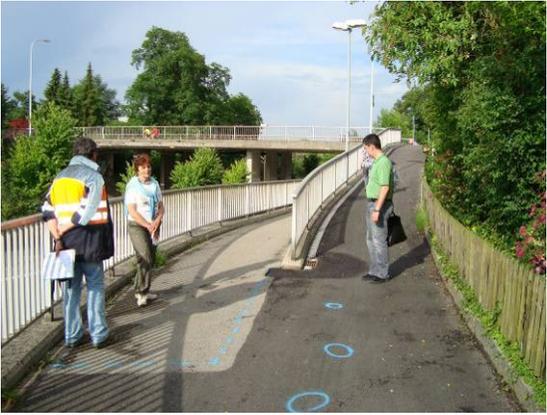
80	Häberlinstrasse	Velo	Lücke im Netz	Das Benutzungsverbot für Velos auf der Fussbrücke sollte aufgehoben werden.	niedrig

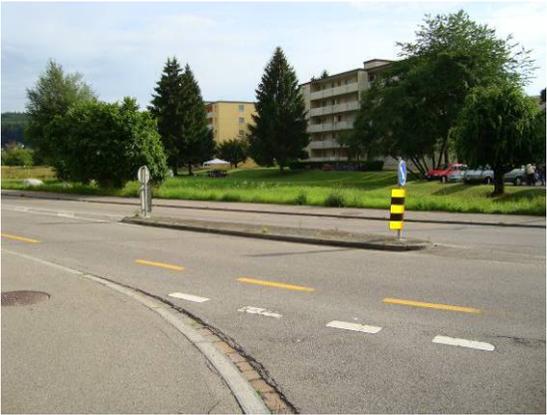
<i>NR</i>	<i>Ort</i>	<i>Verkehrsträger</i>	<i>Typ</i>	<i>Beschreibung</i>	<i>Priorität</i>	<i>Foto</i>
81	Häberlinstrasse	Fuss	Konfliktpunkt	Am Knoten Häberlinstrasse und Oberwiesenstrasse fehlt ein Fussgängerstreifen zur Verbesserung der Querbarkeit der Häberlinstrasse.	hoch

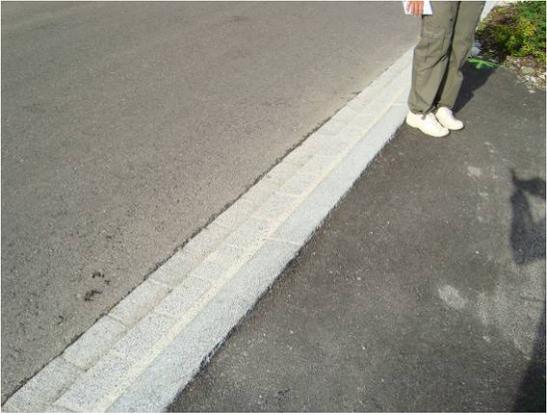
82	Oberwiesenstrasse	Fuss	Konfliktpunkt	Das Trottoir endet an dieser Stelle und ein Fussgängerstreifen zur Querung der Fahrbahn fehlt.	niedrig

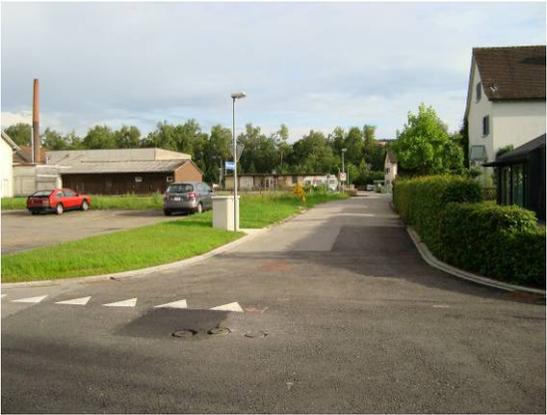
<i>NR</i>	<i>Ort</i>	<i>Verkehrsträger</i>	<i>Typ</i>	<i>Beschreibung</i>	<i>Priorität</i>	<i>Foto</i>
83	Akazienweg	Fuss	Konfliktstrecke	Die Geschwindigkeit im Akazienweg ist zu hoch (Signalisiert T-50). Es sollte eine T-30-Zone eingerichtet werden.	mittel

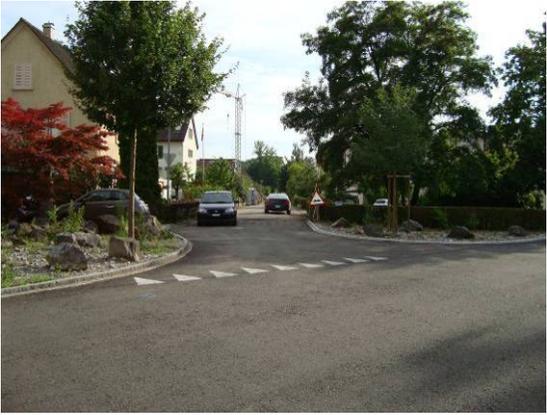
84	Buchenweg	Fuss	Konfliktstrecke	Die Geschwindigkeit im Buchenweg ist zu hoch (Signalisiert T-50). Es sollte eine T-30-Zone eingerichtet werden.	mittel

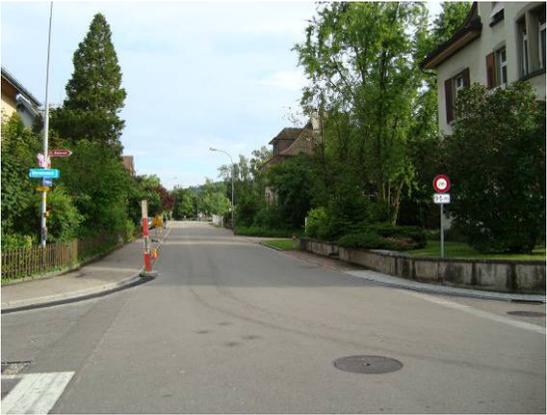
<i>NR</i>	<i>Ort</i>	<i>Verkehrsträger</i>	<i>Typ</i>	<i>Beschreibung</i>	<i>Priorität</i>	<i>Foto</i>
85	Laubgasse	Velo	Lücke im Netz	An der Laubgasse fehlen Velostreifen.	mittel

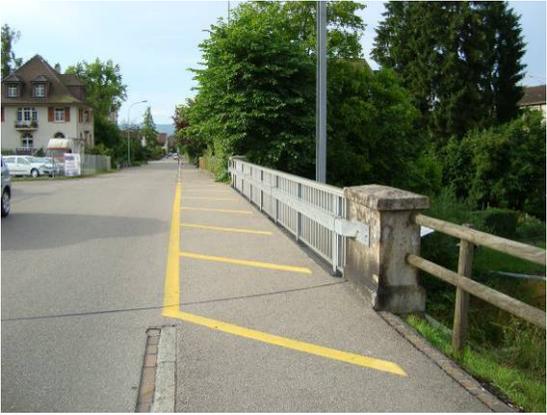
86	Laubgasse	Fuss	Konfliktstrecke	Das Trottoir ist im Bereich der Bahnbrücke nur markiert und bietet nicht genügend Schutz.	hoch

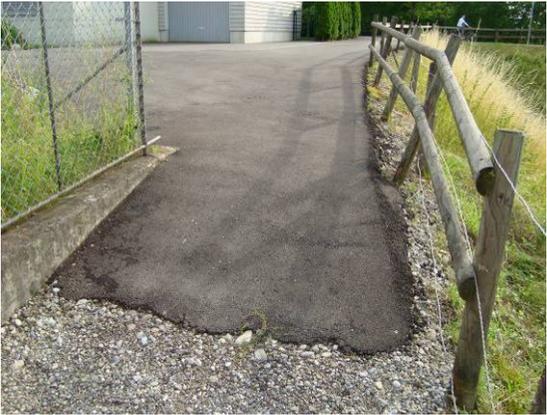
<i>NR</i>	<i>Ort</i>	<i>Verkehrsträger</i>	<i>Typ</i>	<i>Beschreibung</i>	<i>Priorität</i>	<i>Foto</i>
87	Laubgasse	Fuss	Konfliktpunkt	<p>Der Fussweg sollte für Velos gesperrt werden (Treppen an einem Ende).</p> <p>Der Belag ist schlecht und ein Handlauf fehlt.</p> <p>Die Signalisation des Fusswegs fehlt.</p>	hoch

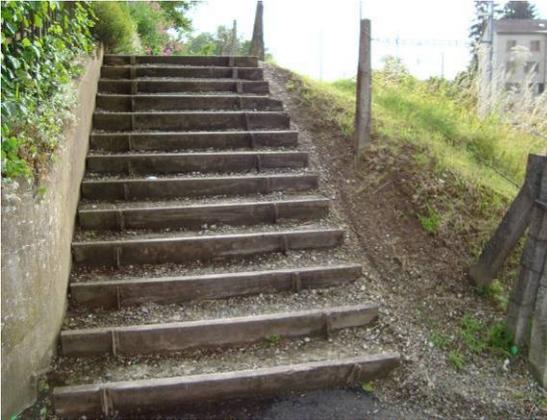
88	Murgplatz	Fuss	Konfliktpunkt	<p>Ein Handlauf an der Treppe des Fusswegs fehlt.</p> <p>Die Signalisation des Fusswegs fehlt.</p>

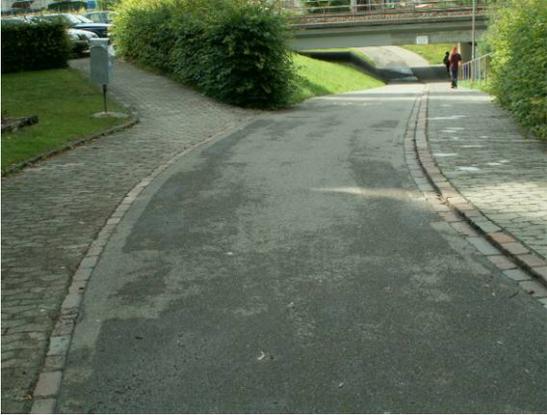
NR	Ort	Verkehrsträger	Typ	Beschreibung	Priorität	Foto
89	Bahnhofstrasse	Fuss Velo	Konfliktpunkt	Auf dem Fuss- und Veloweg von der Bahnhofstrasse in Richtung Kurzenerchingerstrasse laufen die Fussgänger oft auf dem Radweg und nicht auf dem schmalen Trottoir. Dies führt zu Konflikten zwischen Fussgängern und Velofahren.	hoch

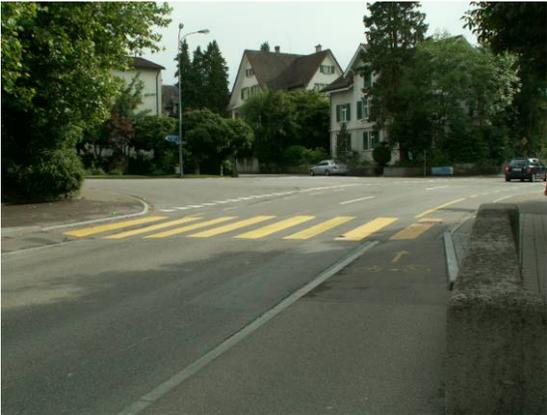
<i>NR</i>	<i>Ort</i>	<i>Verkehrsträger</i>	<i>Typ</i>	<i>Beschreibung</i>	<i>Priorität</i>	<i>Foto</i>
90	Bahnhofstrasse	Velo	Konfliktpunkt	Vom Fuss- und Veloweg von der Kurzenerchingerstrasse in Richtung Bahnhof ist die Signalisierung für die Velofahrer unklar.	mittel

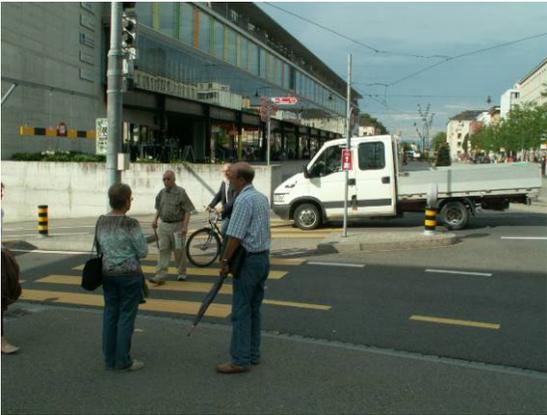
91	Rheinstrasse	Velo	Konfliktpunkt	Die Veloführung zur Querung der Rheinstrasse ist unklar. Die Velofahrer müssen die Rheinstrasse auf dem Fussgängerstreifen überqueren.	hoch

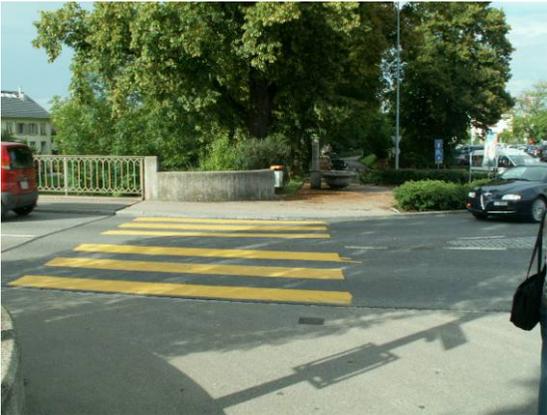
<i>NR</i>	<i>Ort</i>	<i>Verkehrsträger</i>	<i>Typ</i>	<i>Beschreibung</i>	<i>Priorität</i>	<i>Foto</i>
92	Rheinstrasse	Fuss	Konfliktpunkt	Autofahrer die aus dem Kreisel ausfahren nehmen den Fussgängern oft den Vortritt.	hoch

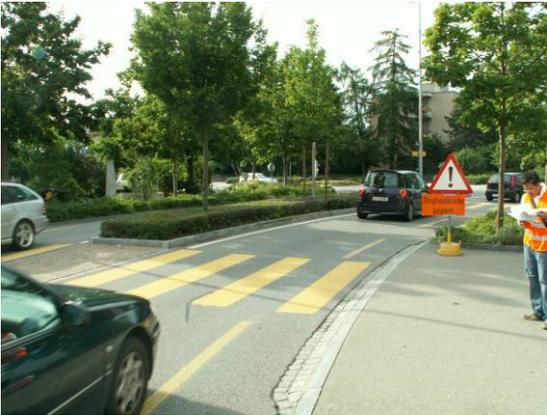
93	Rheinstrasse	Fuss	Konfliktpunkt	Die beiden Fussgängerstreifen am Kreisel in Richtung Innenstadt liegen zu dicht beieinander.	mittel

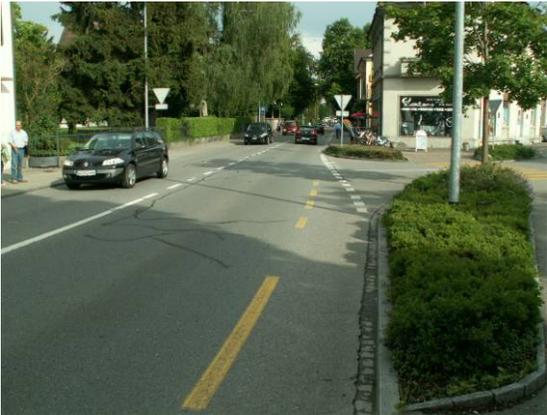
<i>NR</i>	<i>Ort</i>	<i>Verkehrsträger</i>	<i>Typ</i>	<i>Beschreibung</i>	<i>Priorität</i>	<i>Foto</i>
94	Rheinstrasse	Velo	Konfliktpunkt	Der Radstreifen vom Kreisel aus in Richtung Innenstadt endet unvermittelt.	hoch

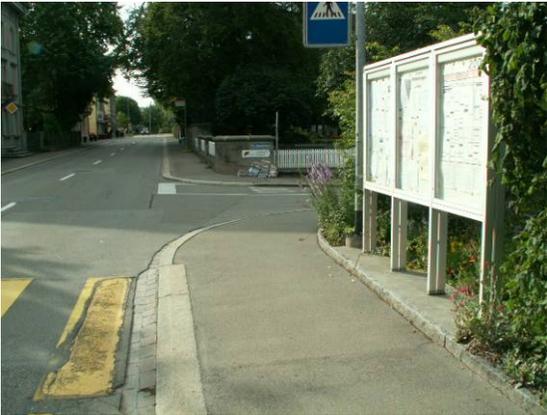
95	Rheinstrasse	Fuss	Konfliktpunkt	Die Einmündung der Dorfstrasse sollte mit Trottoirüberfahrt geregelt werden, damit die Fussgänger auf dem Trottoir Vortritt haben.	mittel
