*Verkehrsrichtplan Frauenfeld  
Fuss- und Velocheck – Erhebung*

*31.08.2009*

*Stadt Frauenfeld*

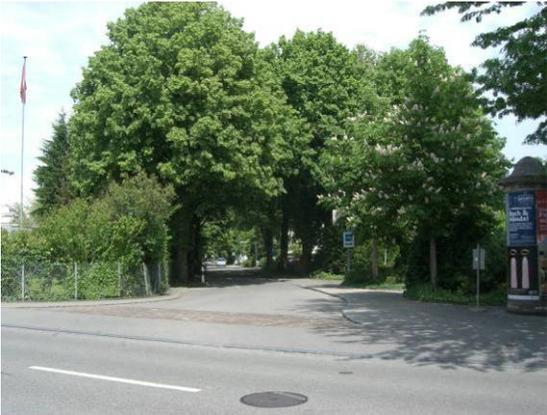
<i>NR</i>	<i>Ort</i>	<i>Verkehrsträger</i>	<i>Typ</i>	<i>Beschreibung</i>	<i>Priorität</i>	<i>Foto</i>
96	Industrie- strasse	Velo	Konfliktstrecke	Autos Kreuzen auf der Gaswerkstrasse, obwohl geplant war, dass die Autos nur an Ausweichstellen Kreuzen können. Die Poller in der Strasse sind falsch gesetzt.	mittel

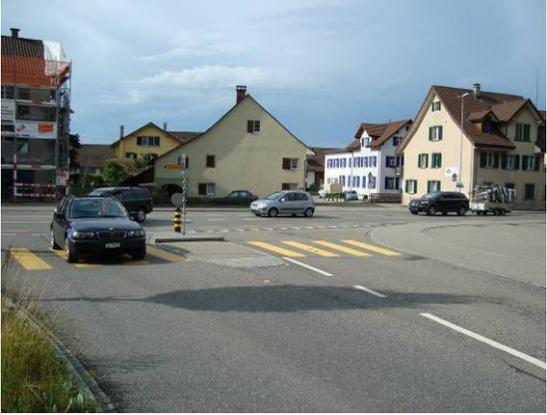
NR	Ort	Verkehrsträger	Typ	Beschreibung	Priorität	Foto
97	Bahnhofstrasse	Velo	Konfliktpunkt	Am Knoten Erchingerstrasse und Bahnhofstrasse ist die Querung der Bahnhofstrasse für Velos in beide Richtungen oft schwierig (hohe Belastung MIV).	mittel

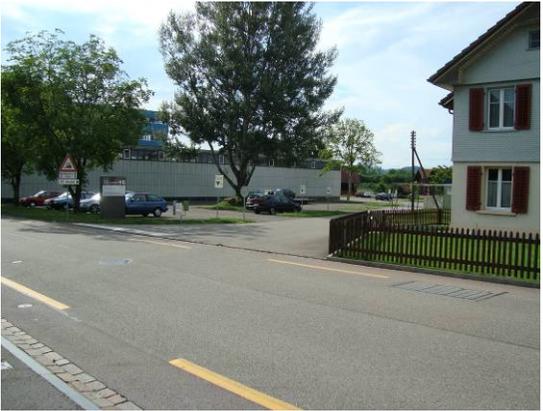
<i>NR</i>	<i>Ort</i>	<i>Verkehrsträger</i>	<i>Typ</i>	<i>Beschreibung</i>	<i>Priorität</i>	<i>Foto</i>
98	Breitenstrasse	Fuss	Konfliktpunkt	Die Querung der Breitenstrasse aus Richtung des Allmendwegs ist für Fussgänger unsicher.	mittel

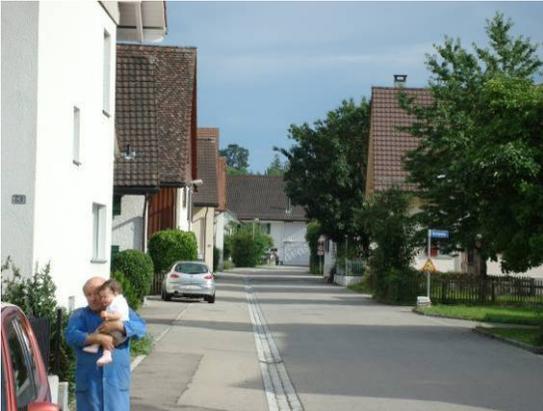
99	Erchingerstrasse	Fuss Velo	Konfliktpunkt	Das LKW-Fahrverbot bei Einlenker Erchingerstrasse und Breitenstrasse sollte versetzt werden.	hoch

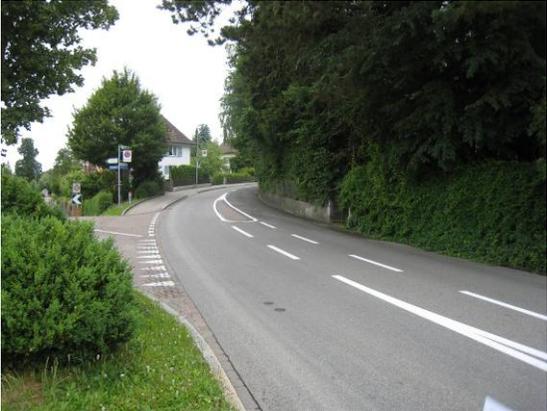
NR	Ort	Verkehrsträger	Typ	Beschreibung	Priorität	Foto
101	Hofwiesenstrasse	Velo	Konfliktstrecke	Die Einbahnstrasse sollte für Velos in Gegenrichtung geöffnet werden.	mittel	
102	Hertenstrasse	Velo	Konfliktpunkt	Der Knoten Hertenstrasse und Oberkirchstrasse ist unübersichtlich und wird von Velofahrern Bergabwärts oft mit überhöhter Geschwindigkeit gefahren.	hoch

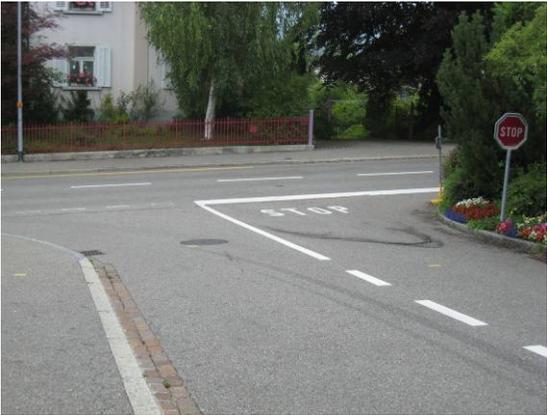
<i>NR</i>	<i>Ort</i>	<i>Verkehrsträger</i>	<i>Typ</i>	<i>Beschreibung</i>	<i>Priorität</i>	<i>Foto</i>
103	Oberkirchstrasse	Velo	Konfliktpunkt	Anstelle von „Stop“, sollte die Einfahrt von der Hörnlistrasse in die Oberkirchstrasse mit „kein Vortritt“ signalisiert werden.	hoch

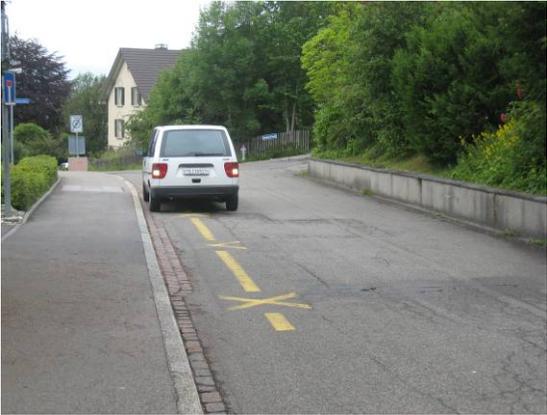
104	Wielsteinstrasse	Velo	Konfliktstrecke	Im Kurvenbereich parkierte Autos behindern die Sicht. Die Parkverbotslinie sollte weitergezogen werden.	mittel

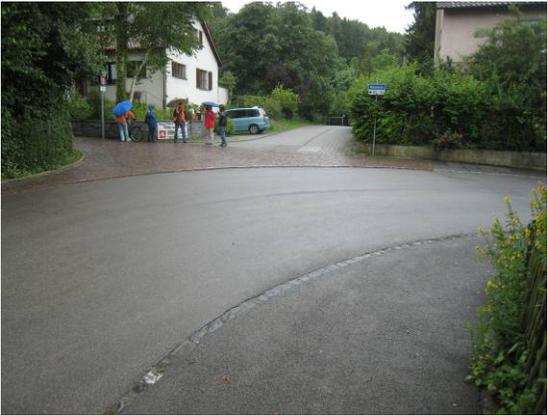
<i>NR</i>	<i>Ort</i>	<i>Verkehrsträger</i>	<i>Typ</i>	<i>Beschreibung</i>	<i>Priorität</i>	<i>Foto</i>
105	Wielsteinstrasse	Velo	Konfliktpunkt	<p>Vor allem Kinder und Jugendliche fahren bergabwärts zu schnell mit dem Velo obwohl die Strasse vortrittsbelastet ist.</p> <p>Die Kurve Wielsteinstrasse und Kanzlerstrasse ist unübersichtlich.</p>	mittel

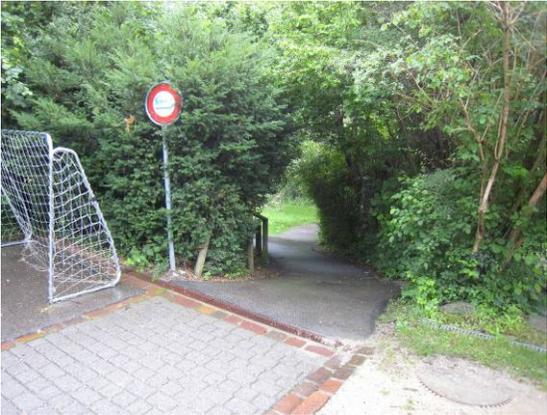
106	Fussweg zum Mühletobel	Velo	Konfliktstrecke	<p>Der Fussweg ist mit allgemeinem Fahrverbot signalisiert. Der Weg sollte verbreitert und für Velofahrer geöffnet werden.</p>	mittel

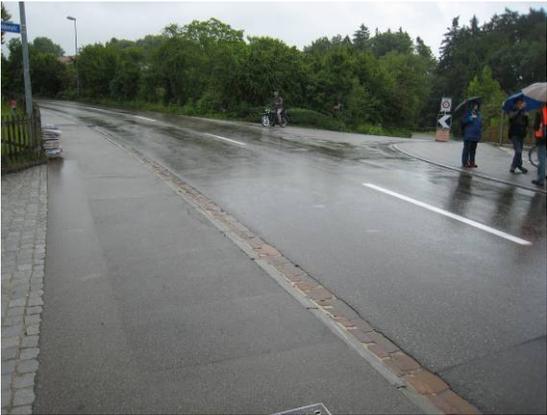
NR	Ort	Verkehrsträger	Typ	Beschreibung	Priorität	Foto
107	Hertenstrasse	Fuss Velo	Konfliktpunkt	<p>Die Kreuzung Hertenstrasse und Bannhalde ist ein wichtiger Fuss- und Veloweg für die Quartierserschliessung und den Schulweg. Zudem liegt eine Bushaltestelle direkt am Knoten. Für den MIV ist diese Situation jedoch kaum erkennbar. Zudem besteht keinerlei Fussgängerschutz zum queren der Strasse.</p> <p>Eine Idee zur Umgestaltung des Knotens ist eine Platzgestaltung im Knotenbereich mit der Signalisierung von T-30.</p>	hoch

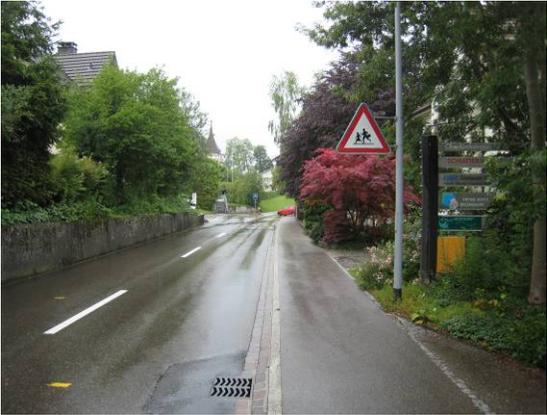
108	Hertenstrasse	Fuss	Konfliktstrecke	Das Trottoir entlang der Hertenstrasse ist zu schmal (Schulweg)	mittel

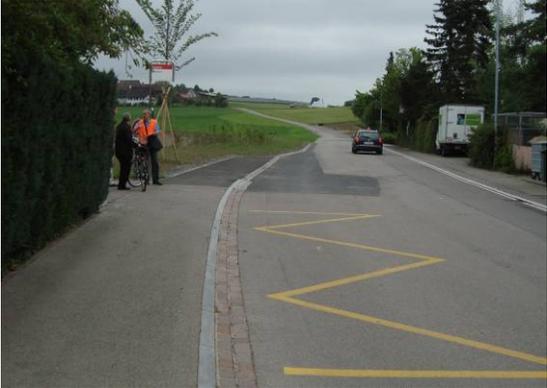
NR	Ort	Verkehrsträger	Typ	Beschreibung	Priorität	Foto
109	Neuhauserstrasse	Fuss	Konfliktpunkt	Der Randabschluss der Bushaltestelle Mittelrüti ist zu tief.	hoch

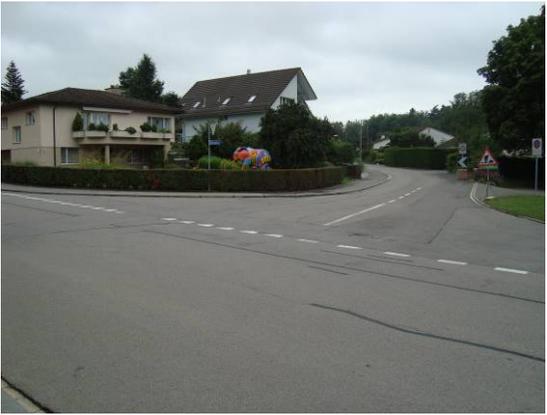
<i>NR</i>	<i>Ort</i>	<i>Verkehrsträger</i>	<i>Typ</i>	<i>Beschreibung</i>	<i>Priorität</i>	<i>Foto</i>
110	Neuhauserstrasse	Fuss	Konfliktpunkt	Der Knoten Neuhauserstrasse und Spitzrütistrasse ist eine sehr grosse Verkehrsfläche mit schlechter Fussgängerführung.	mittel

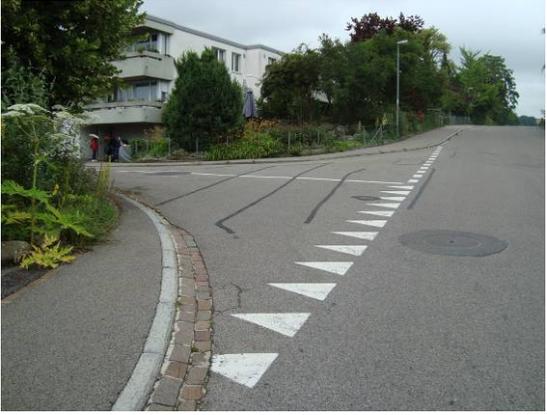
111	Neuhauserstrasse	Fuss	Konfliktpunkt	Ein durchgehendes Trottoir bei der Einmündung Buechhölzlistrassen würde für Fussgänger mehr Sicherheit und Komfort bieten.	mittel	
112	Neuhauserstrasse	Fuss	Konfliktpunkt	Ein durchgehendes Trottoir bei der Einmündung Wiesrein würde für Fussgänger mehr Sicherheit und Komfort bieten.	mittel

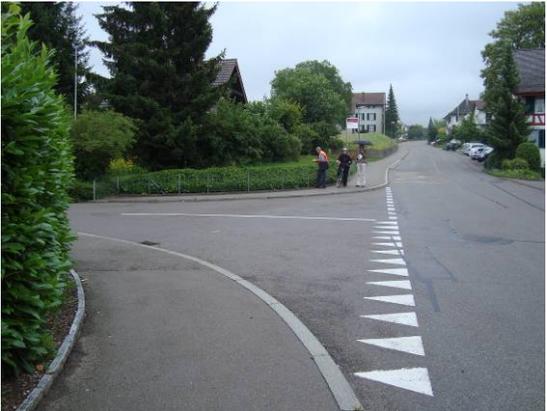
<i>NR</i>	<i>Ort</i>	<i>Verkehrsträger</i>	<i>Typ</i>	<i>Beschreibung</i>	<i>Priorität</i>	<i>Foto</i>
113	Neuhauserstrasse	Fuss	Konfliktpunkt	Ein durchgehendes Trottoir bei der Einmündung Speicherstrasse würde für Fussgänger mehr Sicherheit und Komfort bieten.	mittel

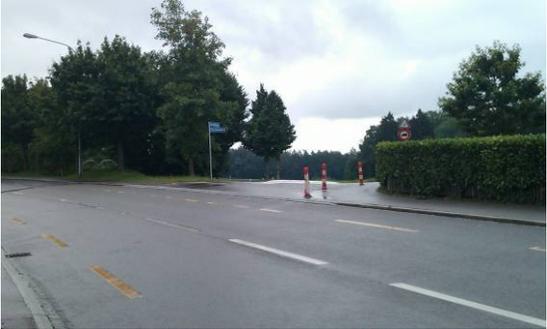
NR	Ort	Verkehrsträger	Typ	Beschreibung	Priorität	Foto
114	Thundorferstrasse	Fuss	Konfliktpunkt	Die Situation am Knoten Thundorferstrasse und Försterhausstrasse ist unklar bezeichnet.

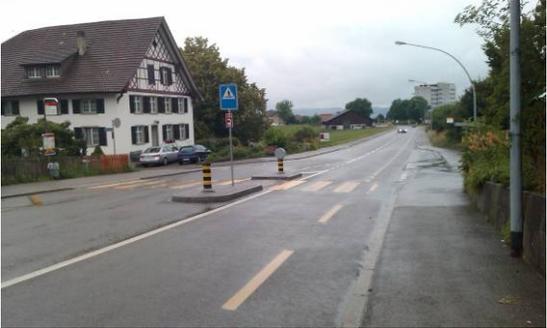
115	Thundorferstrasse	Fuss	Konfliktstrecke	Fussgänger, insbesondere Schüler werden durch hohe Geschwindigkeiten im MIV gefährdet.	hoch

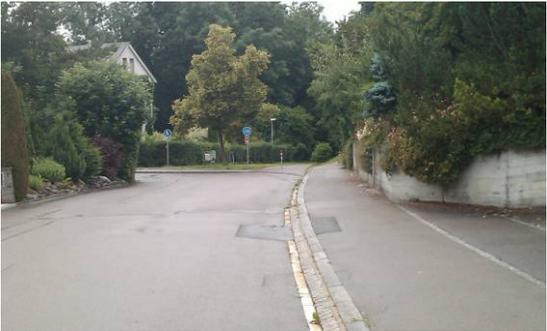
<i>NR</i>	<i>Ort</i>	<i>Verkehrsträger</i>	<i>Typ</i>	<i>Beschreibung</i>	<i>Priorität</i>	<i>Foto</i>
116	Talstrasse	Fuss Velo	Konfliktpunkt	Die Querung der Talstrasse mit dem neuem übergeordneten Fuss- und Veloweg muss sichergestellt werden.

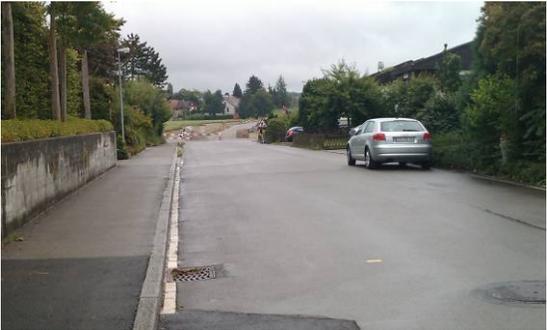
117	Alfred Huggenbergerstrasse	Velo	Konfliktstrecke	Die Ost-West-Verbindung des übergeordneten Velowegnetzes soll auf bestehender Strasse ausgestaltet werden (prüfen).

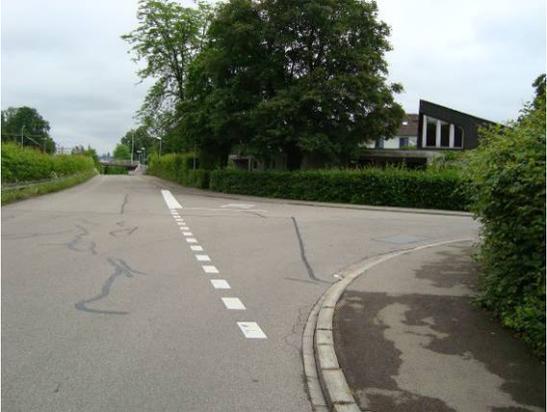
NR	Ort	Verkehrsträger	Typ	Beschreibung	Priorität	Foto
119	Talbachstrasse	Fuss	Konfliktpunkt	Elterntaxi-Phänomen: Der Knoten ist sehr breit, so dass PW vor dem Eingang des Kindergartens warten können.	mittel

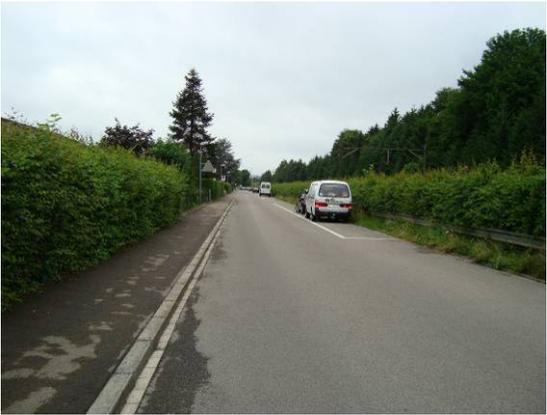
<i>NR</i>	<i>Ort</i>	<i>Verkehrsträger</i>	<i>Typ</i>	<i>Beschreibung</i>	<i>Priorität</i>	<i>Foto</i>
120	Wannenfeldstrasse	Fuss	Konfliktstrecke	Sitzgelegenheiten entlang der Wannenfeldstrasse fehlen.

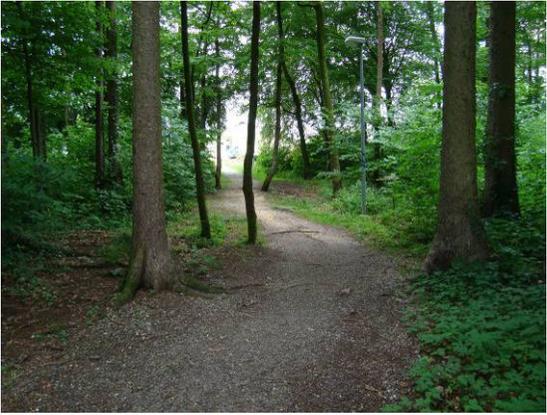
121	Langäcker	Fuss Velo	Konfliktstrecke	Die Verbindung Langäcker und Ulmenstrasse durch den Wald ist nicht signalisiert und hat einen schlechten Belag (uneben, bei nässe rutschig).	mittel

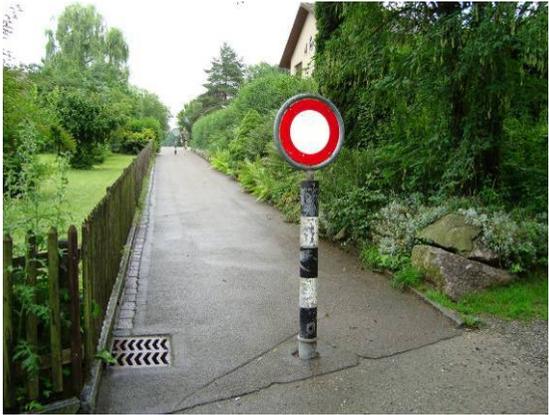
<i>NR</i>	<i>Ort</i>	<i>Verkehrsträger</i>	<i>Typ</i>	<i>Beschreibung</i>	<i>Priorität</i>	<i>Foto</i>
122	Langäcker	Velo	Konfliktstrecke	Die Verbindung Langäcker und Ulmenstrasse ist teilweise mit allgemeinem Fahrverbot versehen. Sie sollte für Velos geöffnet werden.	hoch

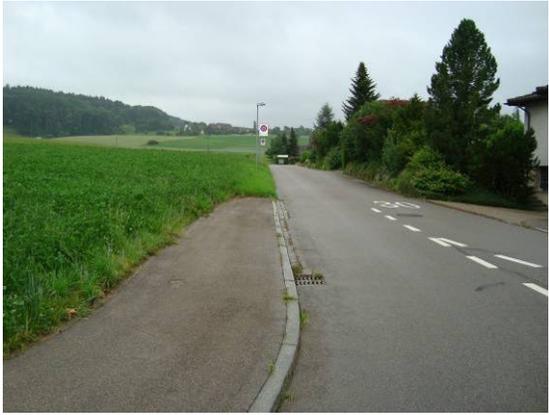
123	Weierstrasse	Fuss	Konfliktstrecke	Entlang der Weierstrasse fehlt ein Trottoir.	mittel

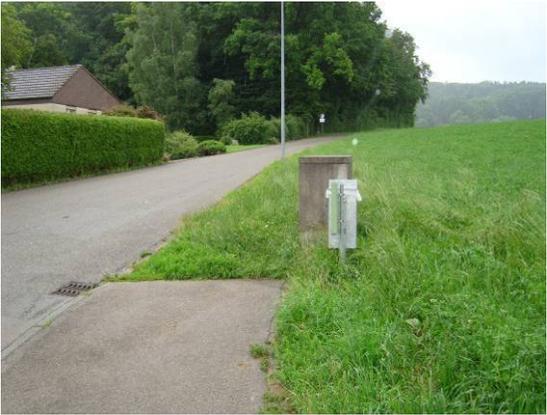
<i>NR</i>	<i>Ort</i>	<i>Verkehrsträger</i>	<i>Typ</i>	<i>Beschreibung</i>	<i>Priorität</i>	<i>Foto</i>
124	Zelglistrasse	Fuss Velo	Konfliktstrecke	Entlang der Zelglistrasse fehlen ein Trottoir und Radstreifen.	mittel

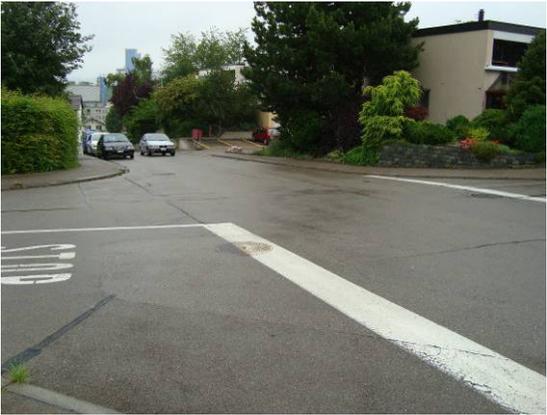
<i>NR</i>	<i>Ort</i>	<i>Verkehrsträger</i>	<i>Typ</i>	<i>Beschreibung</i>	<i>Priorität</i>	<i>Foto</i>
126	Ulmenstrasse	Fuss	Konfliktpunkt	An wichtigem Schulweg fehlt ein Fussgängerstreifen zur Querung der Ulmenstrasse.	hoch

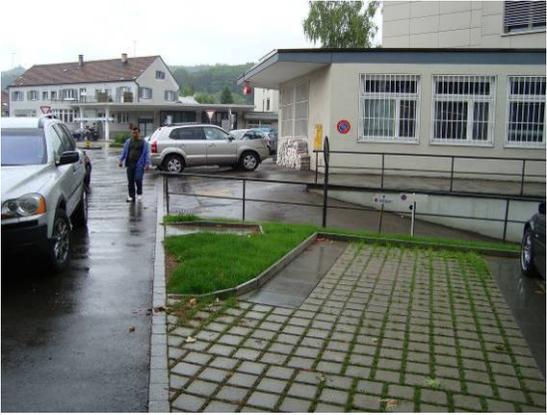
127	Talbachplatz	Fuss Velo	Konfliktpunkt	Zum Einkauf wird oft auf dem Trottoir parkiert. Fussgänger und Velofahrer bleibt kein Platz im Seitenraum bzw. am Fahrbahnrand.	mittel

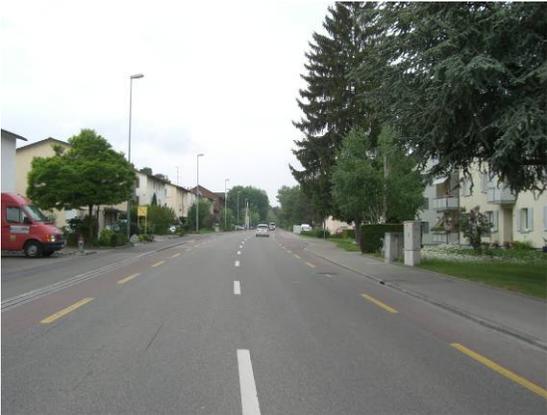
<i>NR</i>	<i>Ort</i>	<i>Verkehrsträger</i>	<i>Typ</i>	<i>Beschreibung</i>	<i>Priorität</i>	<i>Foto</i>
128	Messenried und Zürcherstrasse	Velo	Konfliktstrecke	Au dem Streckenabschnitt zwischen der Abzweigung Rosenhuben bis zum Kreisel Talbachplatz ist die Benutzung des Radstreifens durch die Schneeräumung stark eingeschränkt. Dies ist besonders für den Schülerverkehr gefährlich.

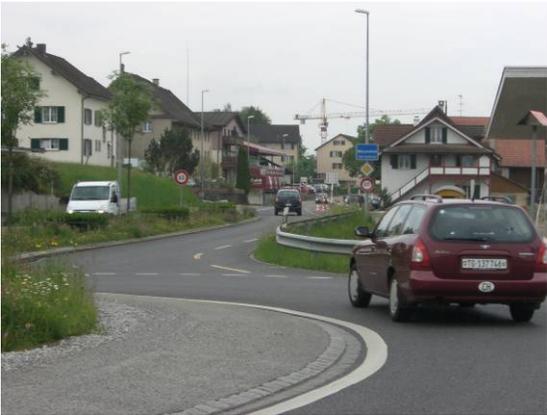
129	Messenried	Velo	Konfliktstrecke	Die Geschwindigkeitsbegrenzung T-60 auf der Messenriedstrasse sollte ca. 200 m in Richtung Islikon verlegt werden.

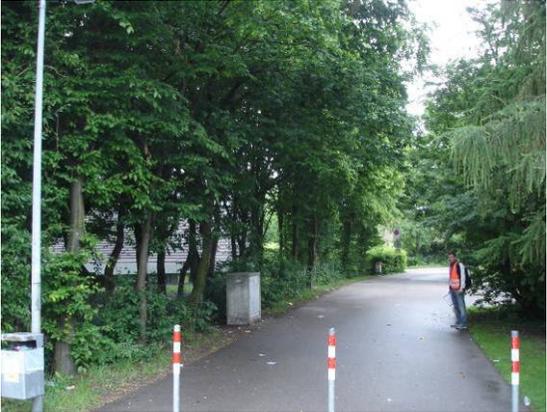
NR	Ort	Verkehrsträger	Typ	Beschreibung	Priorität	Foto
132	Biotop Auen	Fuss	Konfliktpunkt	Der Treffpunkt für Jugendliche (Alkohol und Drogen) ist schlecht beleuchtet und ein Angstrum für vorbeigehende Fussgänger.	niedrig	
133	Auenstrasse	Fuss	Konfliktpunkt	Der Abschnitt der Auenstrasse beim Schulhaus ist schlecht beleuchtet und oft vermüllt.	niedrig

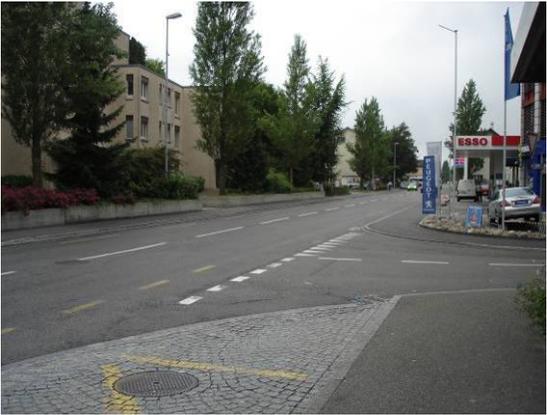
<i>NR</i>	<i>Ort</i>	<i>Verkehrsträger</i>	<i>Typ</i>	<i>Beschreibung</i>	<i>Priorität</i>	<i>Foto</i>
134	Auenstrasse	Velo	Konfliktpunkt	Aus der Auenstrasse kann nur sehr schlecht in die Schaffhauserstrasse eingebogen werden. Dies ist besonders für den Schulweg problematisch.	hoch

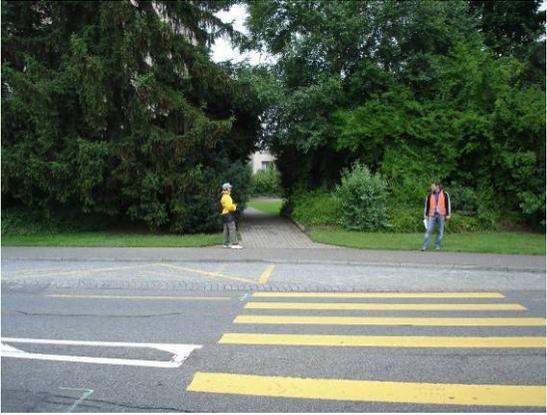
135	Schaffhauserstrasse	Fuss	Lücke im Netz	Der Privatweg durch die Wohnsiedlung sollte öffentlich zugänglich sein, weil er eine Abkürzung zur Post ist.	mittel

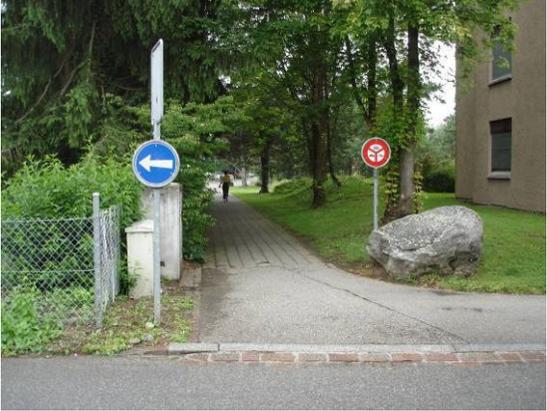
NR	Ort	Verkehrsträger	Typ	Beschreibung	Priorität	Foto
136	Laubgasse	Fuss Velo	Konfliktpunkt	Die Bestehende Fuss- und Veloverbindung „Im Fallengatter“ ist nicht ausgeschildert.	mittel

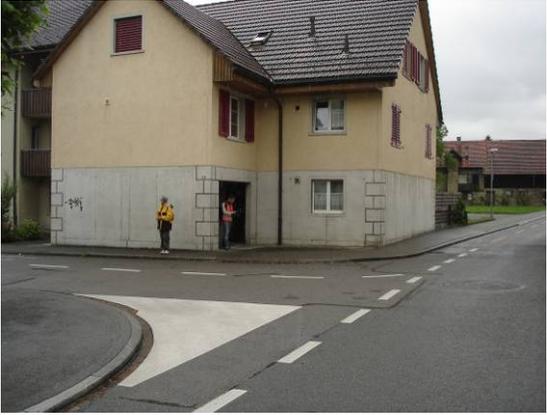
137	Laubgasse	Velo	Konfliktpunkt	Der Knoten Laubgasse und Dorfstrasse ist unübersichtlich.	mittel

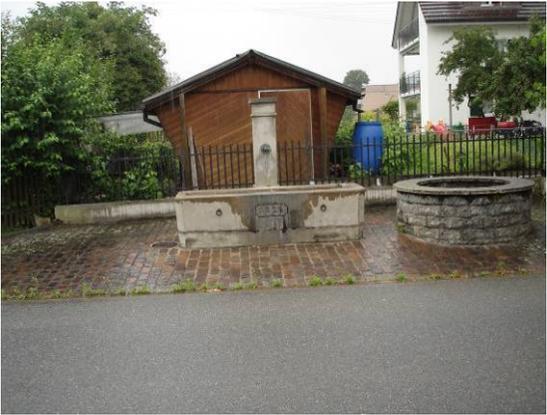
<i>NR</i>	<i>Ort</i>	<i>Verkehrsträger</i>	<i>Typ</i>	<i>Beschreibung</i>	<i>Priorität</i>	<i>Foto</i>
138	Laubgasse	Fuss	Konfliktpunkt	An Frauenfelds ältestem Brunnen sollte eine Sitzgelegenheit angebracht werden.	niedrig

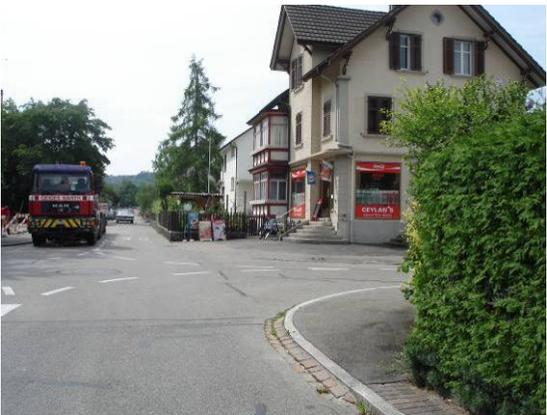
139	Laubgasse	Velo	Konfliktpunkt	Der Knoten Laubgasse und Kurzfeldstrasse ist unübersichtlich.	mittel

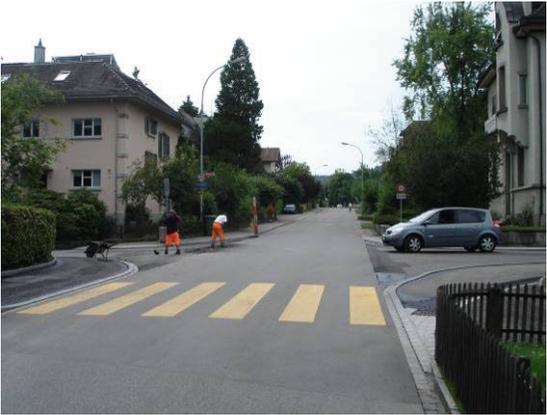
<i>NR</i>	<i>Ort</i>	<i>Verkehrsträger</i>	<i>Typ</i>	<i>Beschreibung</i>	<i>Priorität</i>	<i>Foto</i>
140	Laubgasse	Velo	Konfliktpunkt	Am Knoten Laubgasse und Oberwiesenstrasse schneiden PW beim abbiegen von der Laubgasse aus Richtung Murg nach Links oft die Kurve und gefährden so Velofahrer die in diesem Bereich ihre Aufstellfläche im Knoten haben.	hoch

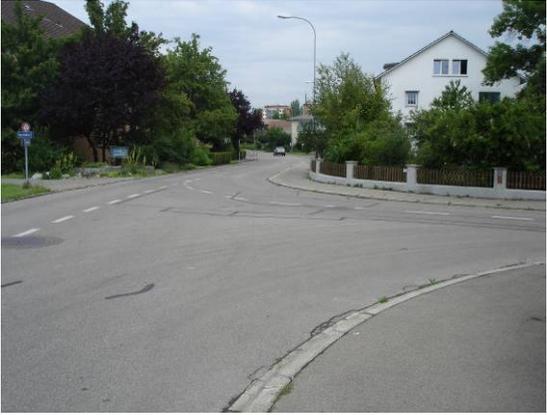
141	Maiholzstrasse	Fuss	Konfliktpunkt	Trotz T-30 erscheint ein Fussgängerstreifen zur Querung der Maiholzstrasse wegen der wichtigen Schulwegverbindung angezeigt.	hoch

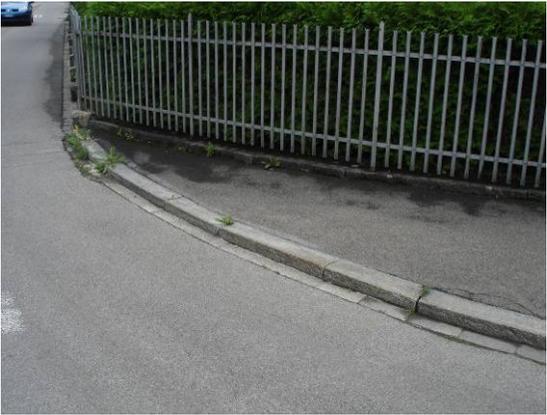
<i>NR</i>	<i>Ort</i>	<i>Verkehrsträger</i>	<i>Typ</i>	<i>Beschreibung</i>	<i>Priorität</i>	<i>Foto</i>
142	Maiholzstrasse	Velo	Konfliktpunkt	An der Kreuzung Maiholzstrasse und Kurzfeldstrasse fehlen sämtliche Bordsteinabsenkungen.	niedrig

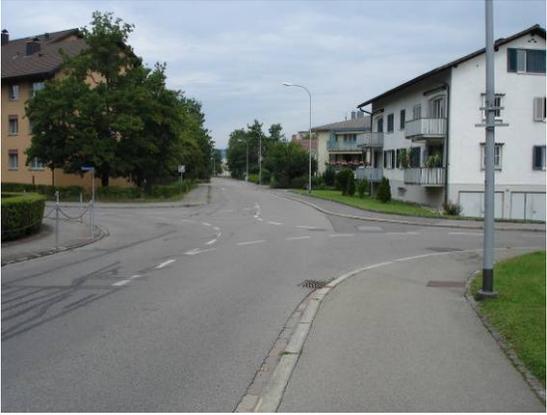
143	Maiholzstrasse	Velo	Konfliktpunkt	Am Knoten Maiholzstrasse und Scheuchenweg fehlen sämtlich Bordsteinabsenkungen.	niedrig

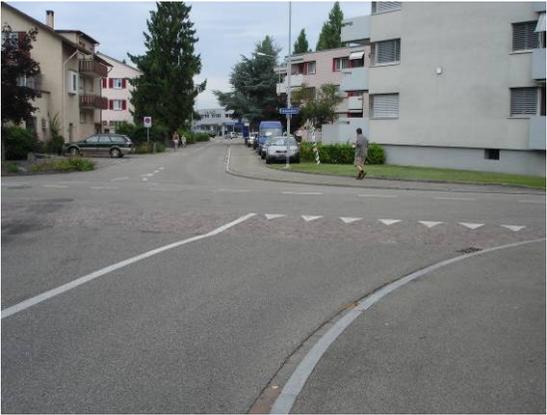
<i>NR</i>	<i>Ort</i>	<i>Verkehrsträger</i>	<i>Typ</i>	<i>Beschreibung</i>	<i>Priorität</i>	<i>Foto</i>
144	Maiholzstrasse	Velo	Konfliktpunkt	Am Knoten Maiholzstrasse und Lachenackerstrasse ist die Vorrtrittsregelung unklar.	hoch

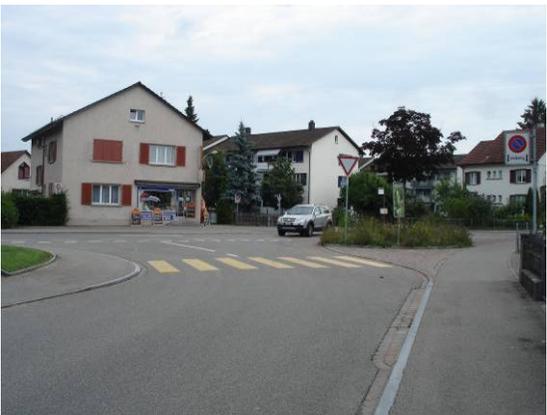
145	Schaffhauserstrasse	Fuss	Konfliktpunkt	Am Knoten Schaffhauserstrasse und Lachenackerstrasse fehlt ein Fussgängerstreifen ("rundumlaufen" ist an diesem Knoten sehr wichtig).	hoch

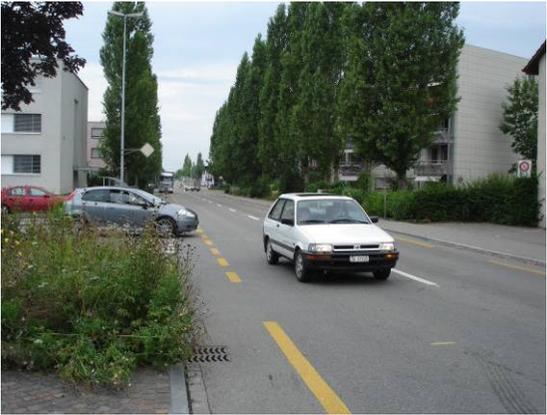
<i>NR</i>	<i>Ort</i>	<i>Verkehrsträger</i>	<i>Typ</i>	<i>Beschreibung</i>	<i>Priorität</i>	<i>Foto</i>
146	Schaffhauserstrasse	Velo	Konfliktpunkt	<p>Der Knoten Schaffhauserstrasse und Lachenackerstrasse ist in Richtung Hummelstrasse fast nicht querbar (gilt für beide Richtungen)</p> <p>Einbiegen in die Schaffhauserstrasse ist trotz bestehender Radstreifen oft schwierig und gefährlich.</p>	hoch

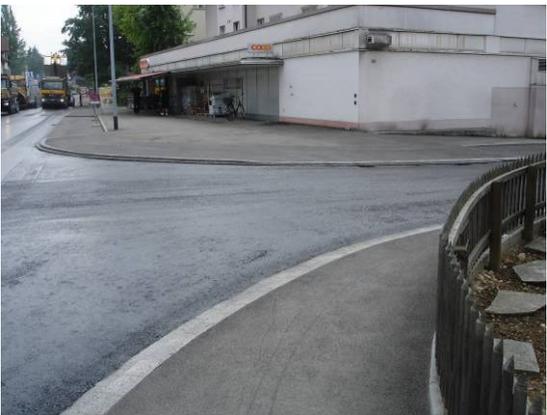
147	Grünmattweg	Fuss	Konfliktpunkt	Über den Grünmattweg fehlt ein Fussgängerstreifen.	mittel

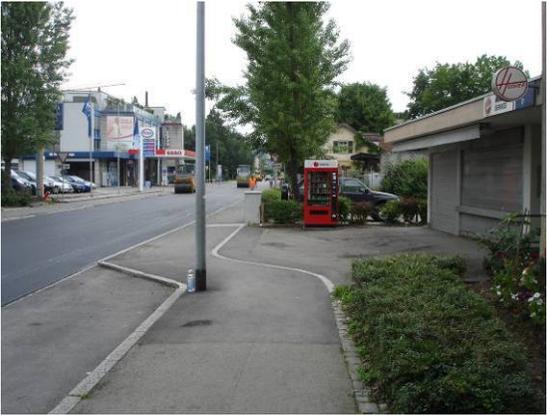
<i>NR</i>	<i>Ort</i>	<i>Verkehrsträger</i>	<i>Typ</i>	<i>Beschreibung</i>	<i>Priorität</i>	<i>Foto</i>
148	Schaffhauerstrasse	Fuss Velo	Konfliktpunkt	Autos parkieren vor dem Kiosk (z.Z. geschlossen) zum Einkaufen auf dem Radstreifen und auf dem Trottoir.	niedrig

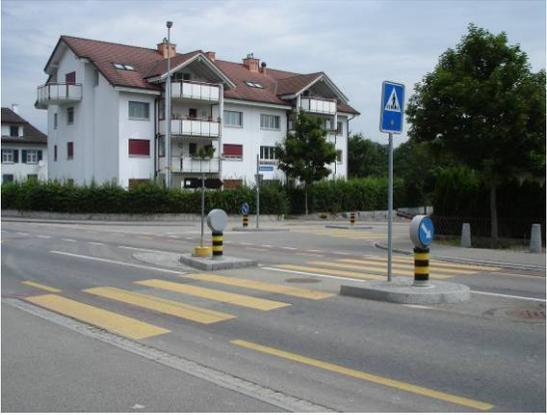
149	Thurstrasse	Velo	Konfliktstrecke	Die Führung des Radverkehrs von der Thurstrasse in die Mühlewiesenstrasse mit dem zweimaligen Queren von Strassen ist sehr umständlich.

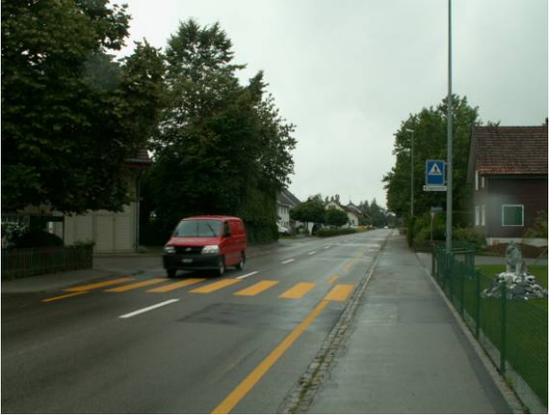
NR	Ort	Verkehrsträger	Typ	Beschreibung	Priorität	Foto
150	Schaffhauserstrasse	Fuss Velo	Konfliktstrecke	Die Schaffhauserstrasse sollte auf gesamter Länge eingengt und ein gemeinsamer Fuss- und Radweg angehängt werden.	hoch

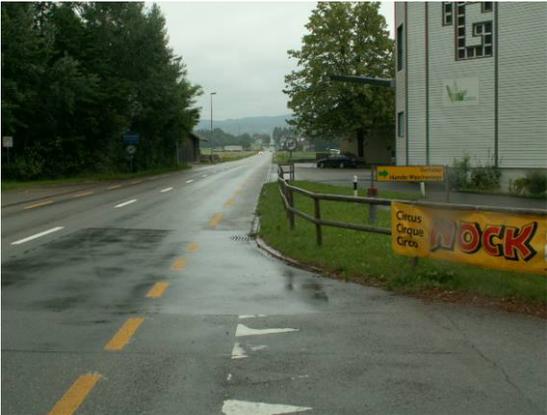
<i>NR</i>	<i>Ort</i>	<i>Verkehrsträger</i>	<i>Typ</i>	<i>Beschreibung</i>	<i>Priorität</i>	<i>Foto</i>
151	Schaffhauerstrasse	Fuss	Konfliktpunkt	Auf sehr langer Strecke gibt es keine Fussgängerstreifen als Querungshilfen (z.B. für Arbeiter Giovamelli).	hoch

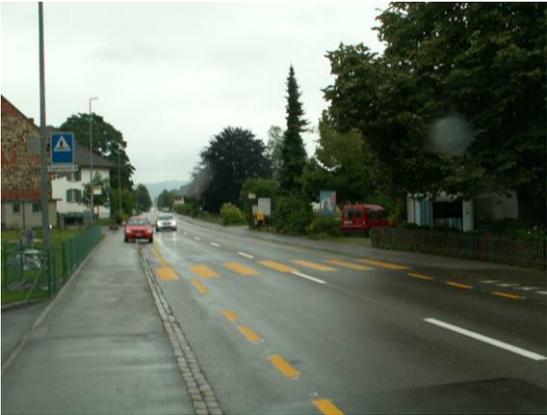
152	Schaffhauerstrasse	Fuss	Konfliktpunkt	Man nimmt die Signalisation schlecht wahr.	hoch

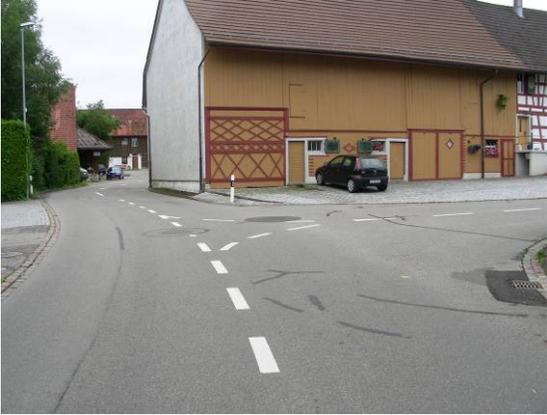
<i>NR</i>	<i>Ort</i>	<i>Verkehrsträger</i>	<i>Typ</i>	<i>Beschreibung</i>	<i>Priorität</i>	<i>Foto</i>
151	Hagenbucherstrasse	Fuss Velo	Konfliktpunkt	Der Rechtsvortritt am Knoten Hagenbucherstrasse und Gachnangerstrasse wird oft nicht beachtet.

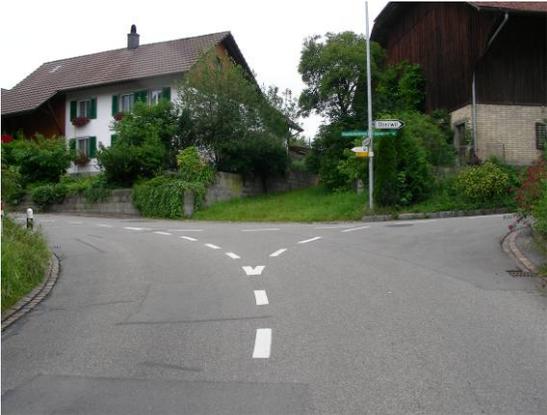
<i>NR</i>	<i>Ort</i>	<i>Verkehrsträger</i>	<i>Typ</i>	<i>Beschreibung</i>	<i>Priorität</i>	<i>Foto</i>
152	Oberwilerstrasse	Fuss Velo	Konfliktpunkt	Der Rechtsvortritt am Knoten Hagenbucherstrasse und Oberwilerstrasse wird oft nicht beachtet.

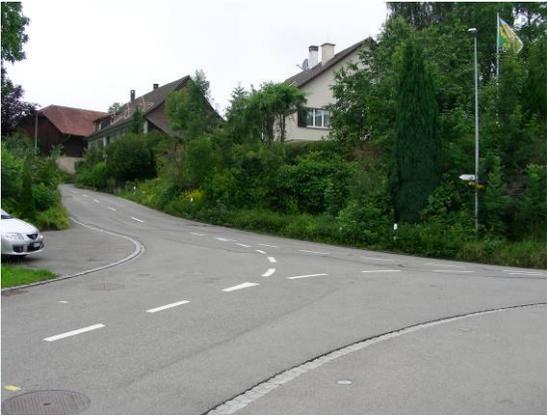
153	Frauenfelderstrasse	Fuss Velo	Konfliktpunkt	Der Rechtsvortritt am Knoten Frauenfelderstrasse und Teuschenstrasse wird oft nicht beachtet.

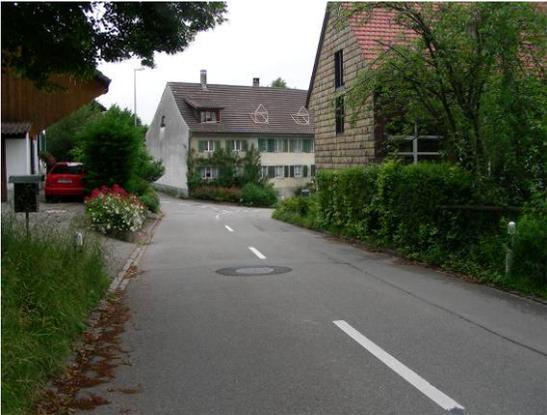
<i>NR</i>	<i>Ort</i>	<i>Verkehrsträger</i>	<i>Typ</i>	<i>Beschreibung</i>	<i>Priorität</i>	<i>Foto</i>
154	Hagenbucherstrasse/Frauenfelderstrasse	Fuss	Konfliktstrecke	Von der Hagenbucherstrasse bis hinein in die Frauenfelderstrasse fehlt ein Abschnitt des Trottoirs.

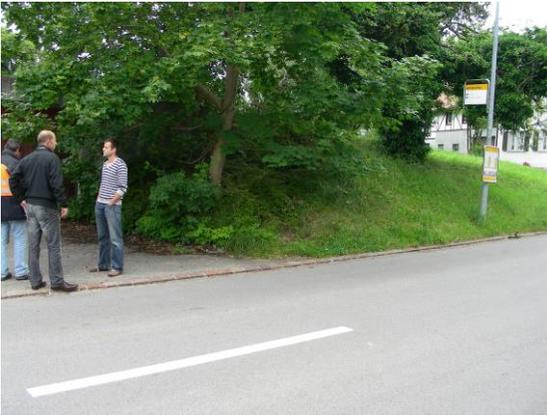
155	Oberwilerstrasse	Fuss	Konfliktpunkt	Bei den Bushaltestellen fehlt oft der Warteraum (z.B. Gerlikon Post).

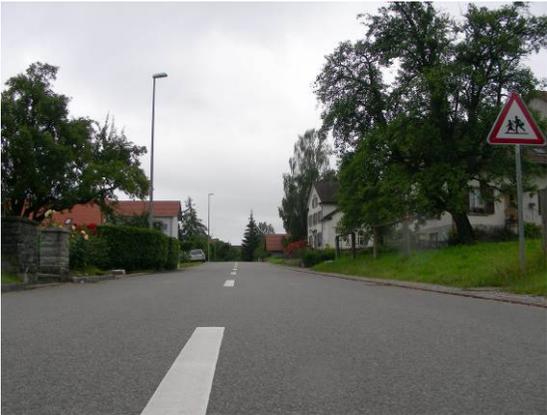
<i>NR</i>	<i>Ort</i>	<i>Verkehrsträger</i>	<i>Typ</i>	<i>Beschreibung</i>	<i>Priorität</i>	<i>Foto</i>
156	Oberwilerstrasse	Fuss	Konfliktpunkt	Durch ungenügende Sichtweite ist die Querung der Oberwilerstrasse besonders für Schüler gefährlich.	hoch

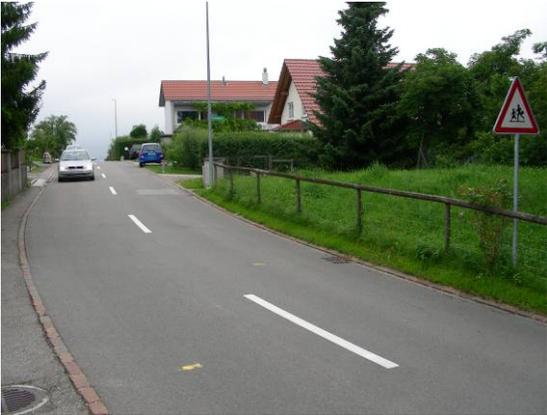
157	Oberwilerstrasse	Fuss	Konfliktpunkt	Durch ungenügende Sichtweite ist die Querung der Oberwilerstrasse besonders für Schüler gefährlich.	hoch

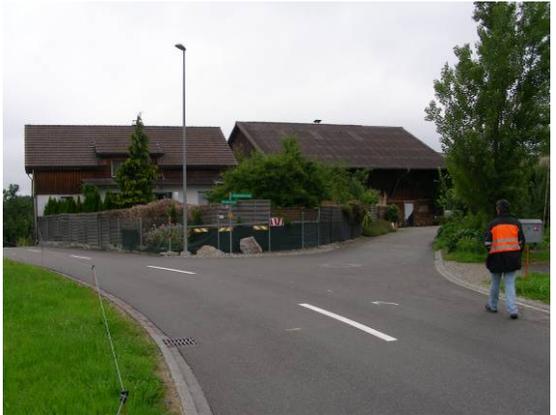
<i>NR</i>	<i>Ort</i>	<i>Verkehrsträger</i>	<i>Typ</i>	<i>Beschreibung</i>	<i>Priorität</i>	<i>Foto</i>
158	Oberwilerstrasse	Fuss Velo	Konfliktpunkt	Die Übersicht im Knoten Oberwilerstrass und Scheitzelstrasse ist schlecht und zudem wird der Rechtsvortritt oft nicht beachtet.

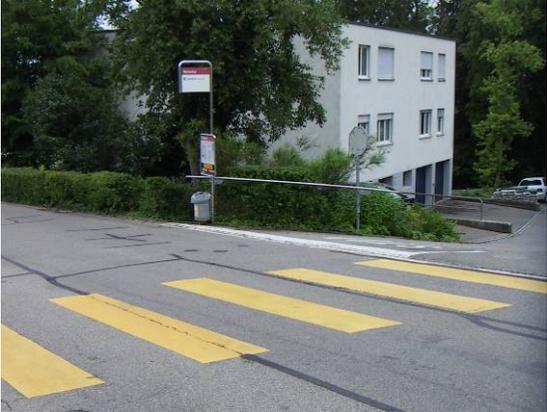
NR	Ort	Verkehrsträger	Typ	Beschreibung	Priorität	Foto
159	General Weberstrasse	Fuss	Konfliktpunkt	Die Bushaltestelle ist unübersichtlich, man weiss nicht wo man sich hinstellen soll.	mittel

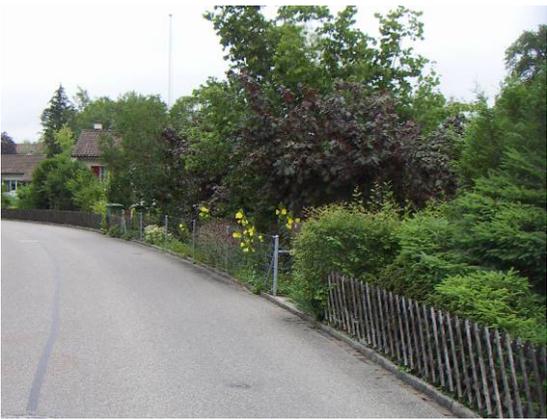
<i>NR</i>	<i>Ort</i>	<i>Verkehrsträger</i>	<i>Typ</i>	<i>Beschreibung</i>	<i>Priorität</i>	<i>Foto</i>
160	General Weberstrasse	Fuss	Konfliktstrecke	Die Hauszugänge der Häuser General Weberstrasse 19-23 sind nicht erkennbar,	mittel

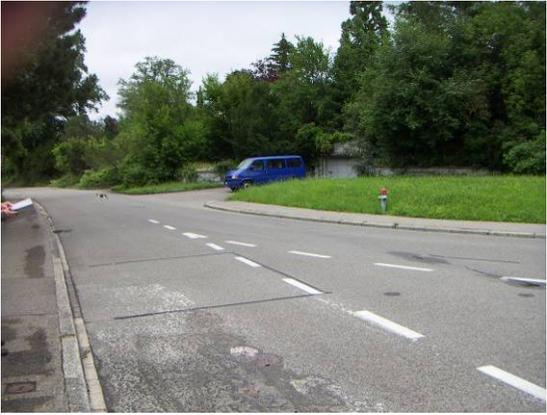
161	General Weberstrasse	Fuss	Konfliktstrecke	Auf der General Weberstrasse fehlen im Abschnitt von der Rosenbergstrasse bis zur Pfaffenholzstrasse Fussgängerstreifen als Querungshilfen.	mittel

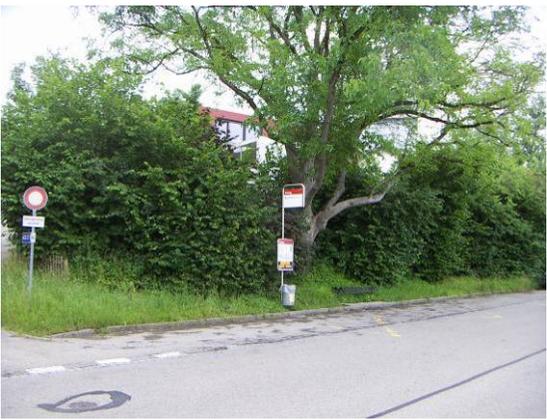
<i>NR</i>	<i>Ort</i>	<i>Verkehrsträger</i>	<i>Typ</i>	<i>Beschreibung</i>	<i>Priorität</i>	<i>Foto</i>
162	General Weberstrasse	Fuss	Konfliktpunkt	Die Haltestelleninfrastruktur an den Haltestellen entlang der Route ist mangelhaft (z.B. Haltestelle Brotegg)	mittel

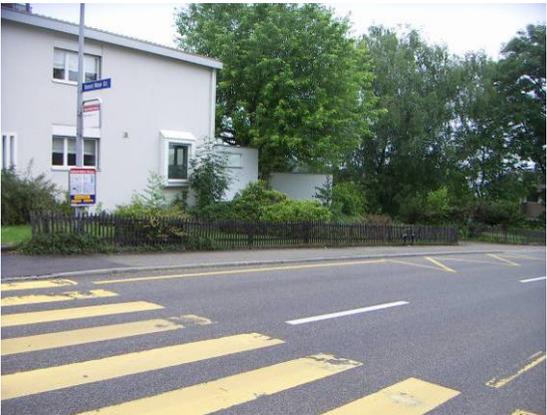
163	General Weberstrasse	Fuss	Konfliktpunkt	Ein Fussgängerstreifen zur sichereren Querung der General Weberstrasse fehlt		
164	Thundorferstrasse	Fuss	Konfliktpunkt	Sitzgelegenheiten und Wetterschutz an den Haltestellen fehlen (z.B. Haltestelle General-Weberstrasse).	mittel

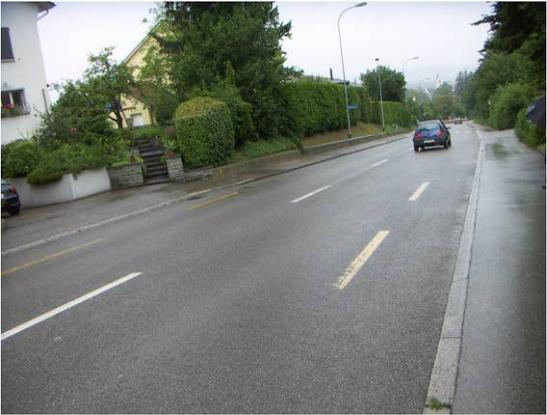
<i>NR</i>	<i>Ort</i>	<i>Verkehrsträger</i>	<i>Typ</i>	<i>Beschreibung</i>	<i>Priorität</i>	<i>Foto</i>
165	Thundorferstrasse	Velo	Konfliktstrecke	<p>An der Thundorferstrasse fehlt im Abschnitt zwischen dem Kreisel und der Rosenbergstrasse bergaufwärts ein Radstreifen.</p> <p>Im MIV werden hohe Geschwindigkeit gefahren.</p>	mittel

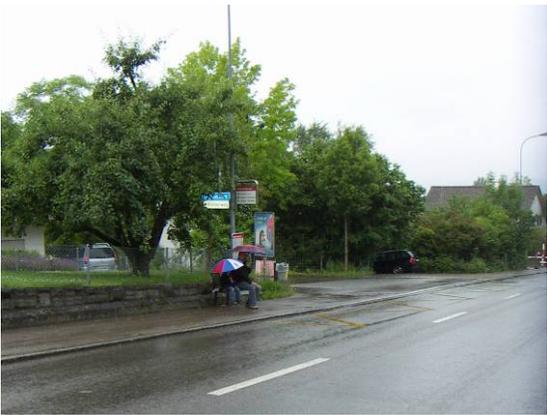
166	Thundorferstrasse	Fuss	Konfliktpunkt	Der Wetterschutz an der Haltestelle Kleiberweg fehlt.	mittel

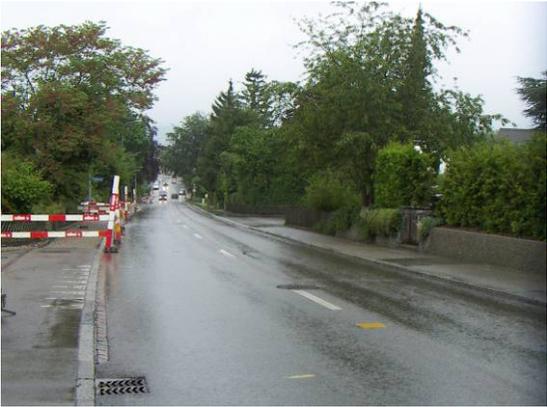
<i>NR</i>	<i>Ort</i>	<i>Verkehrsträger</i>	<i>Typ</i>	<i>Beschreibung</i>	<i>Priorität</i>	<i>Foto</i>
167	Thundorferstrasse	Fuss	Konfliktpunkt	Eine Querungshilfe mit Stützpunkt fehlt an dieser Stelle.	mittel

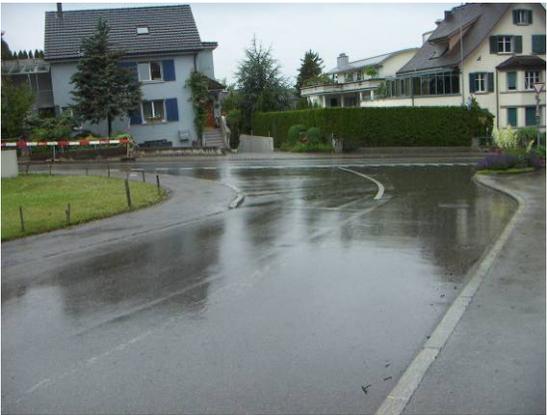
168	Thundorferstrasse	Fuss	Konfliktpunkt	Im Knoten Thundorferstrasse und Broteggstrasse sind die Ein- und Ausfahrten sehr grosszügig gestaltet. Fussgänger müssen Umwege laufen.  Randsteinabsenkungen im Knotenbereich fehlen ebenso wie Querungshilfen.	niedrig
